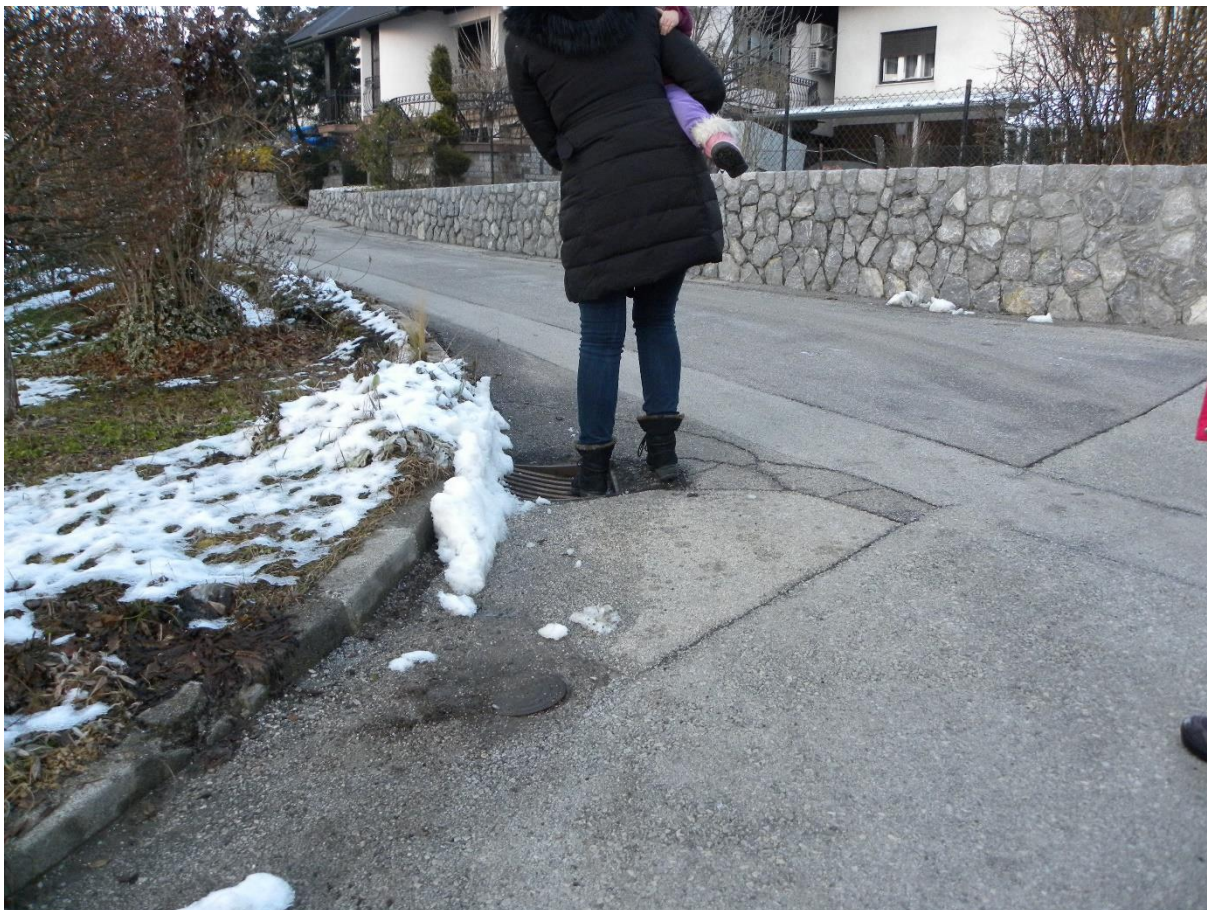
Ugreznitev pokrova jaška-nevarnost za pešce in kolesarje.

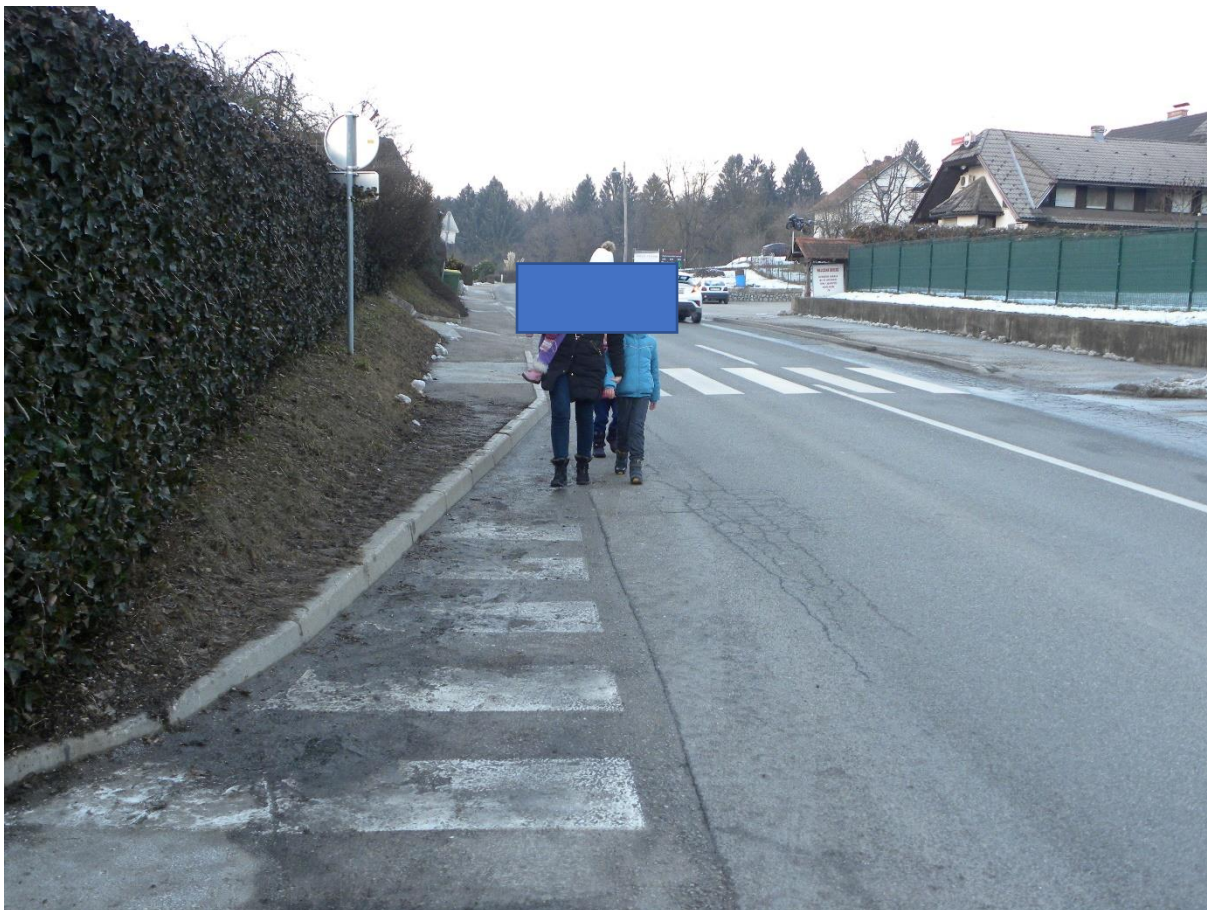
Gremo raje po cesti kot po blatu!

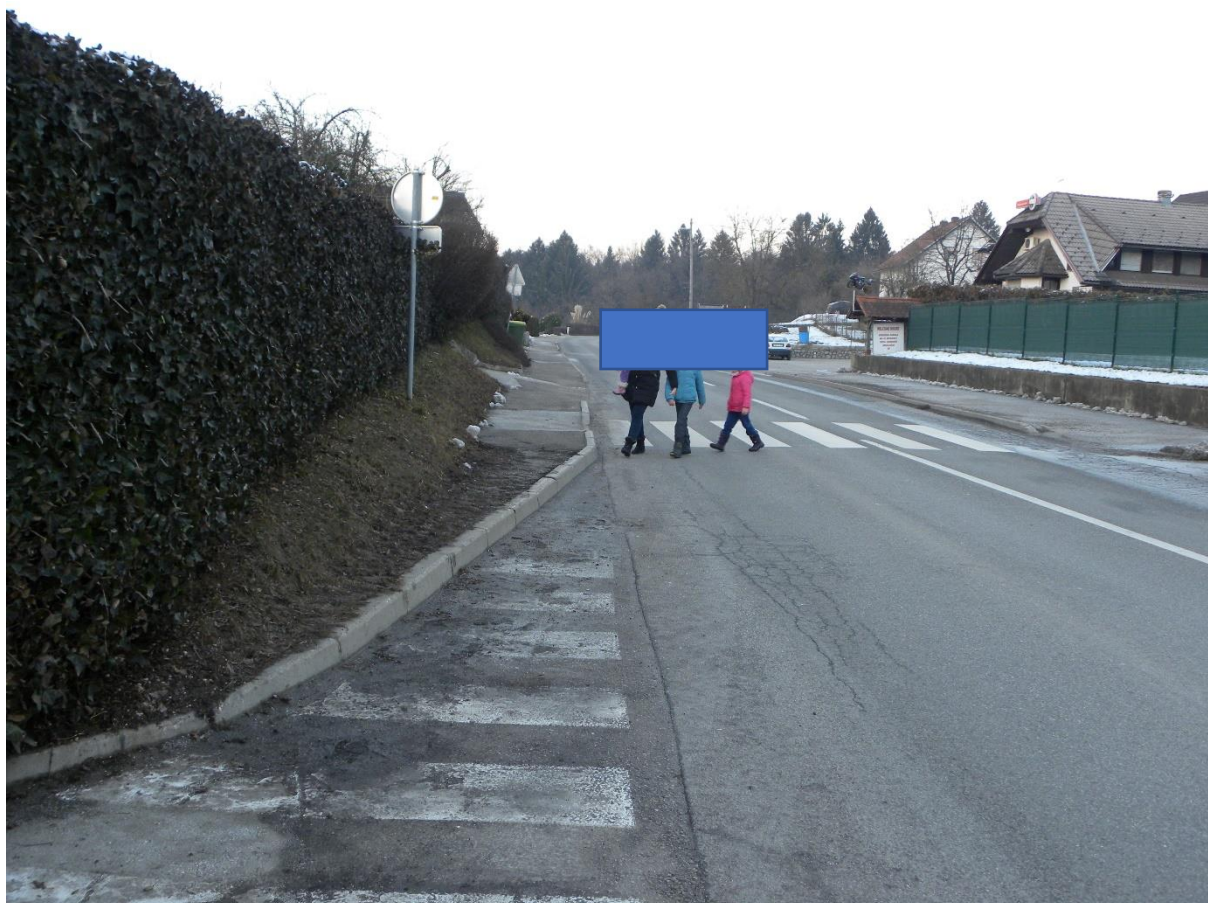
Kar zmanjka pločnika.....

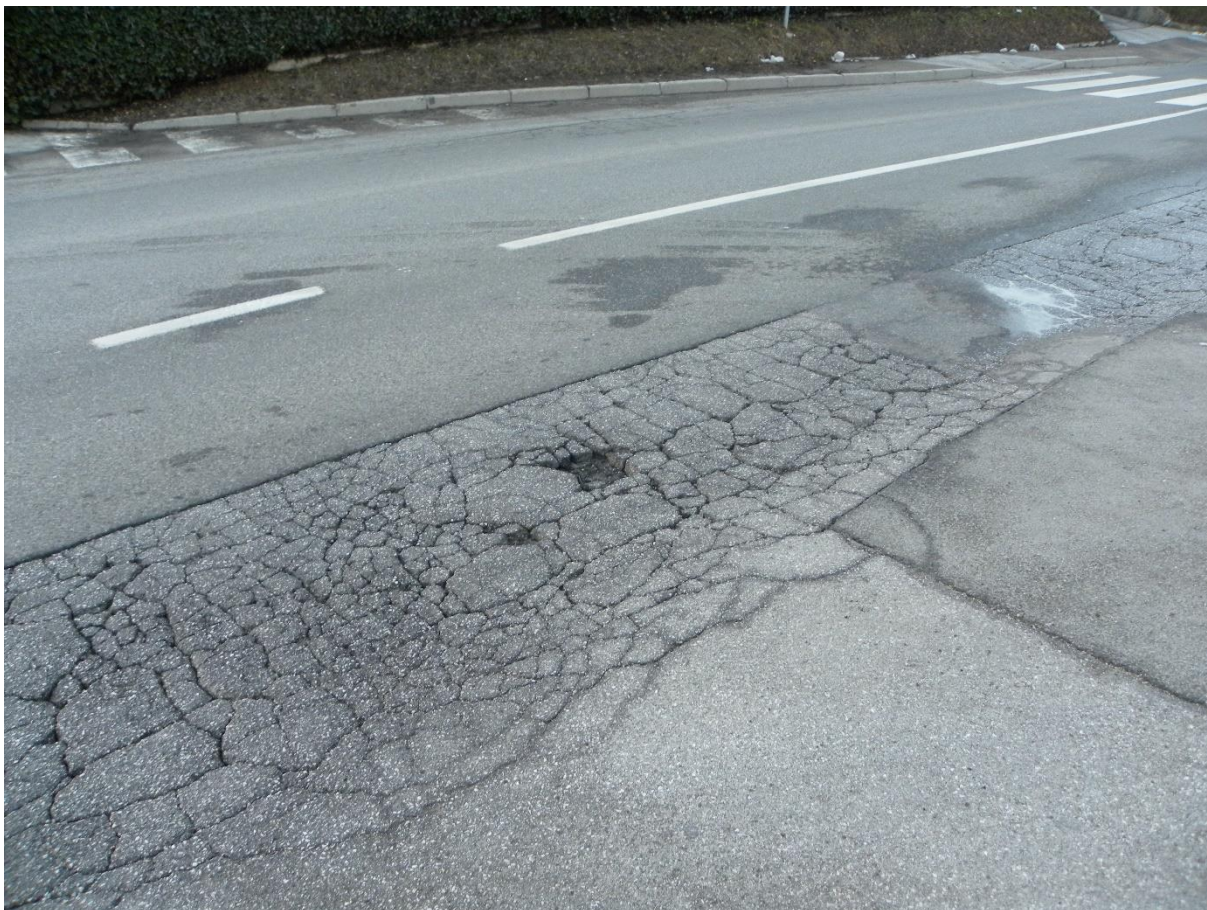
Številne udarne jame.

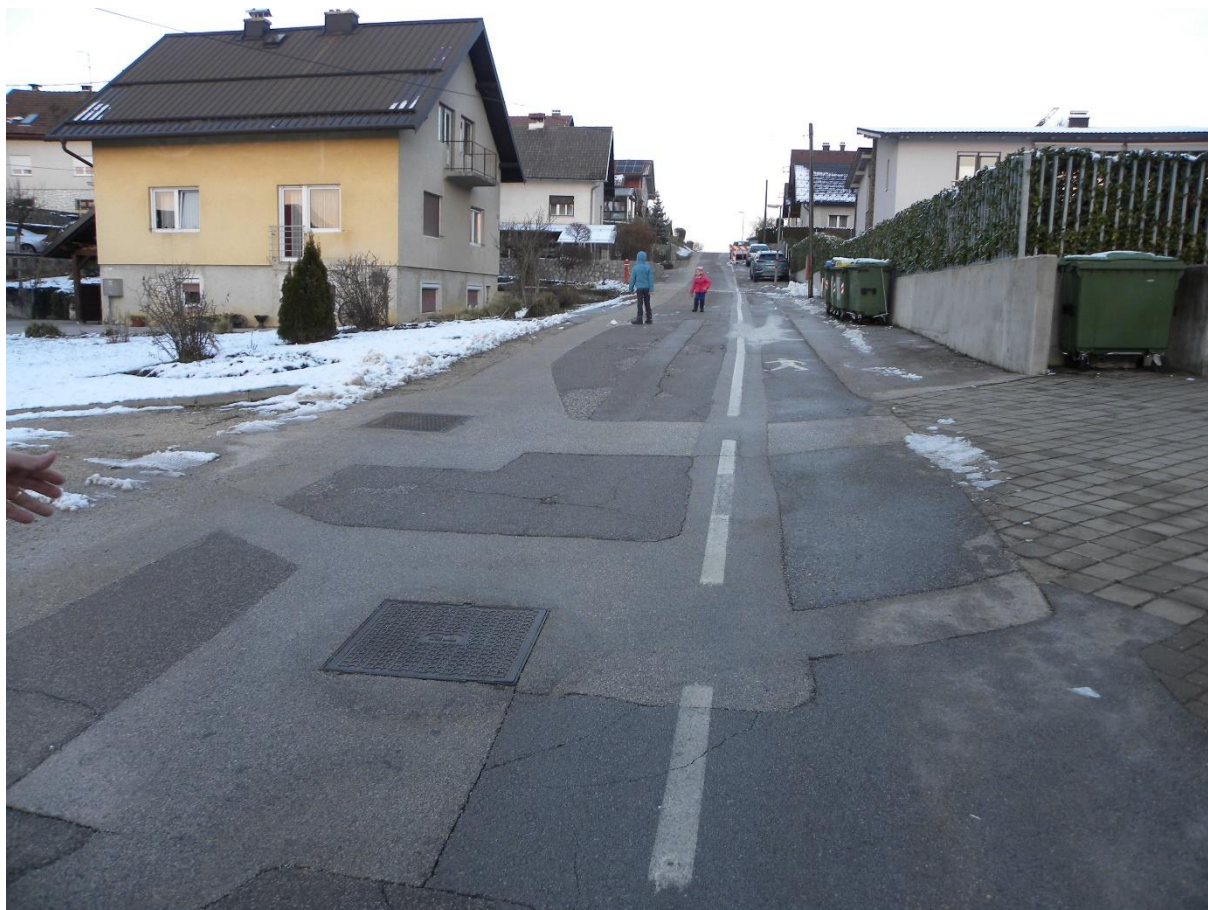
"Mavrična" struktura asfalta, posledica minulih prekopavanj cestišča.

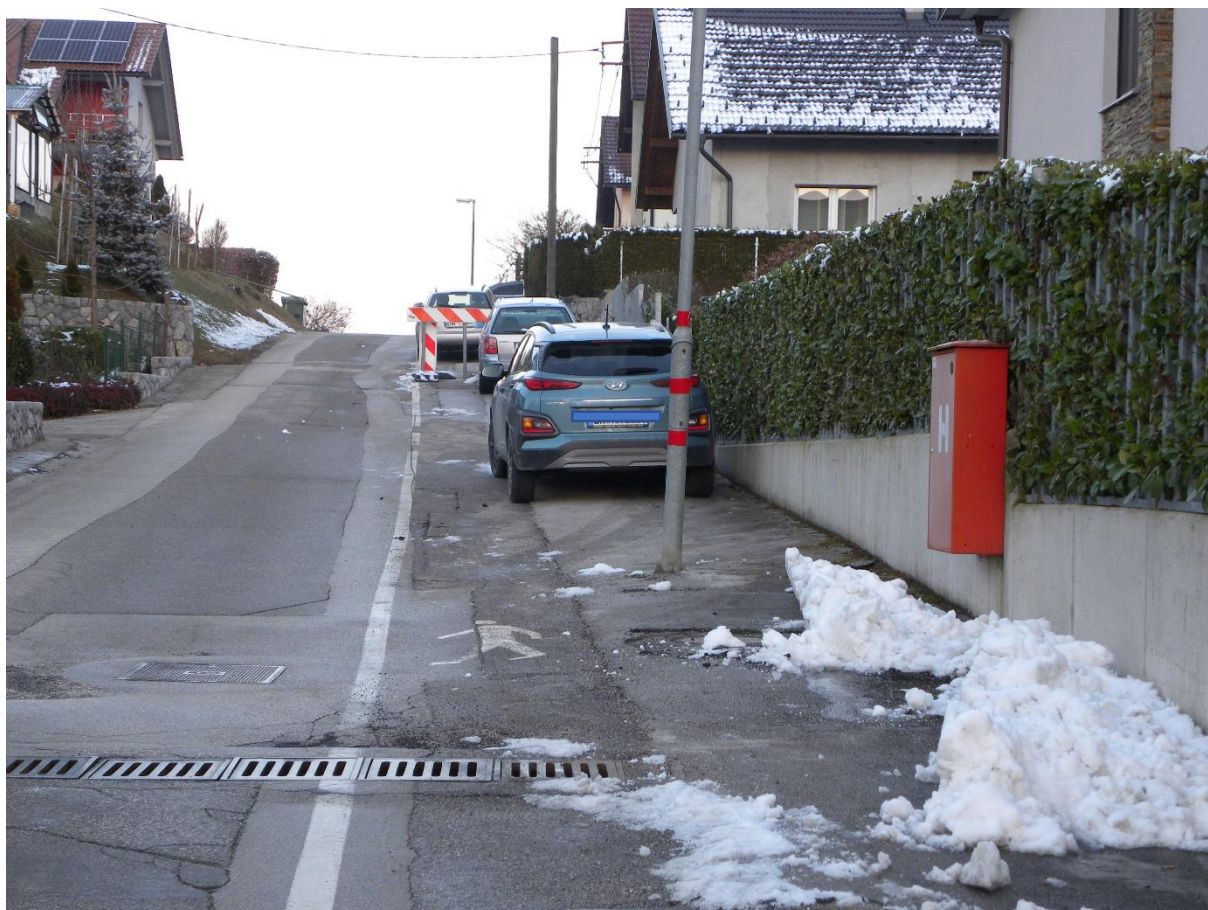
Kje pa naj potem hodijo pešci?

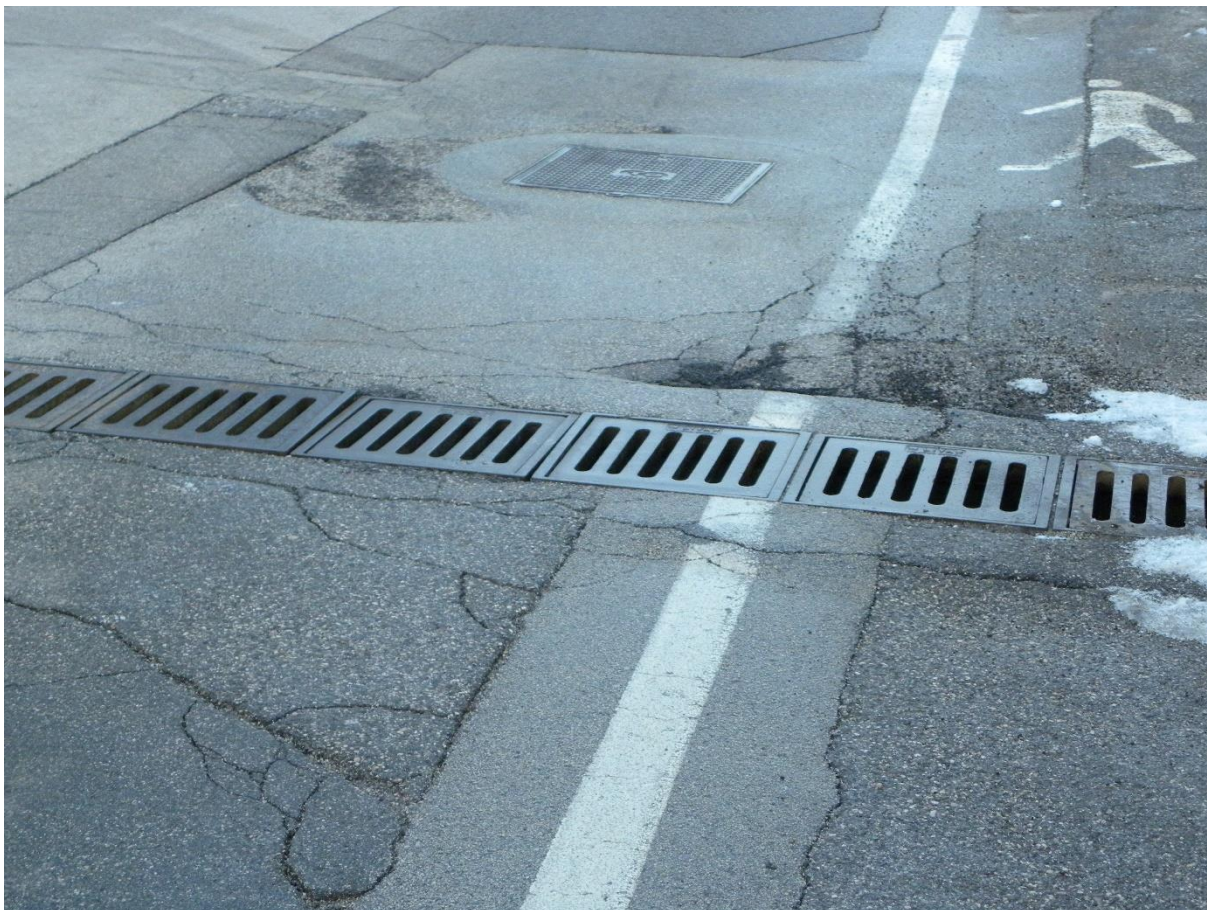
Ugreznitev asfalta ob talnih rešetkah-povzroča hrup in predstavlja nevarnost za pešce in kolesarje.

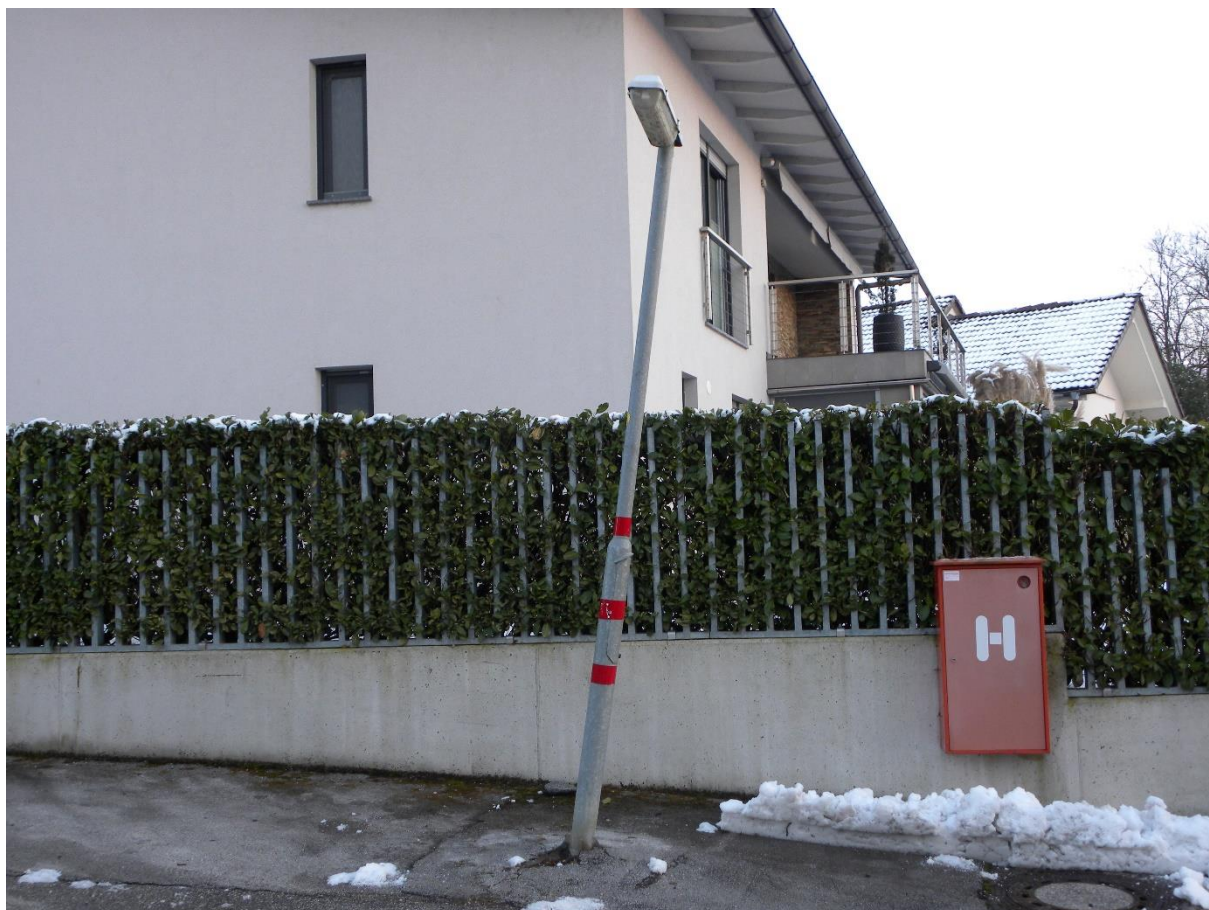
Nagnjena svetilka.

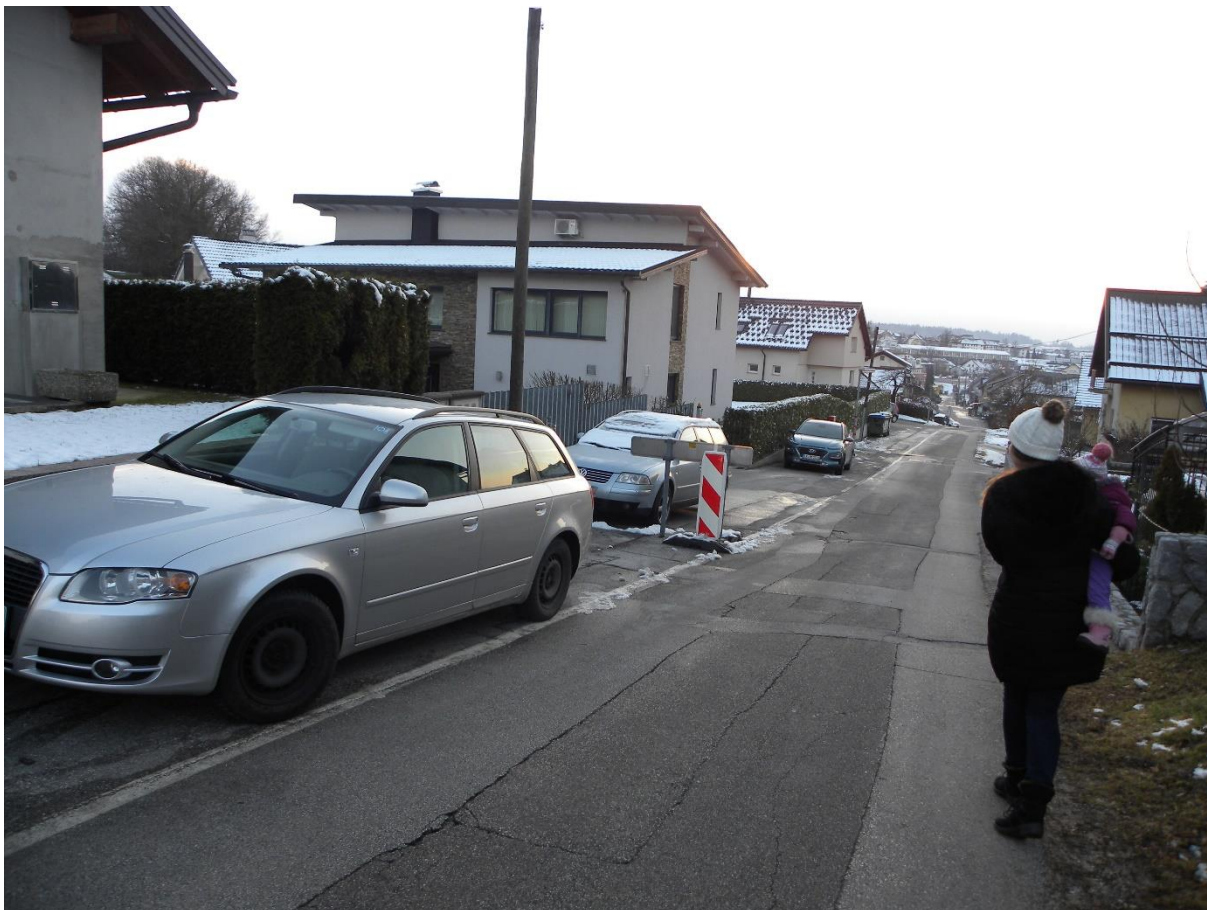
Na površini za pešce so parkirani avtomobili.

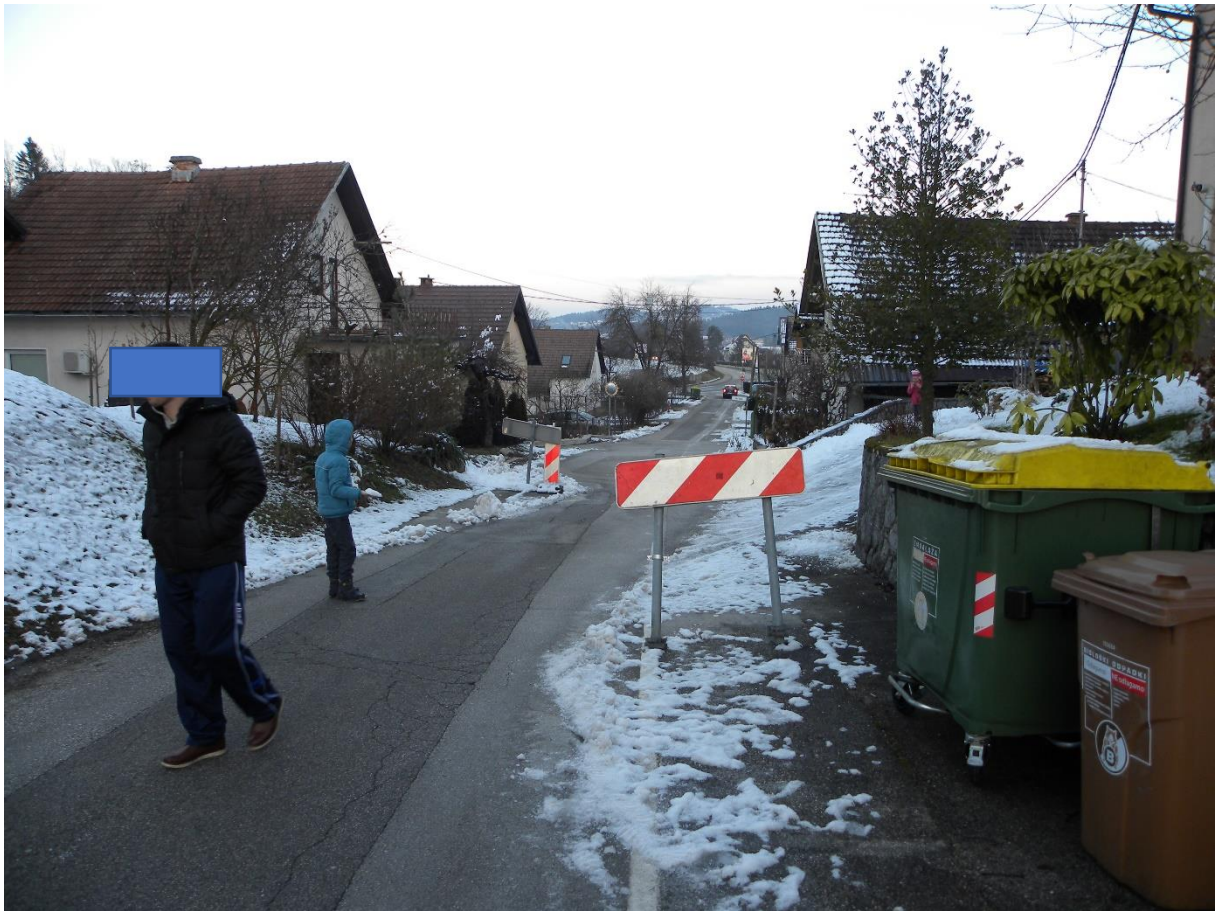
To so ovire za umiritev prometa?

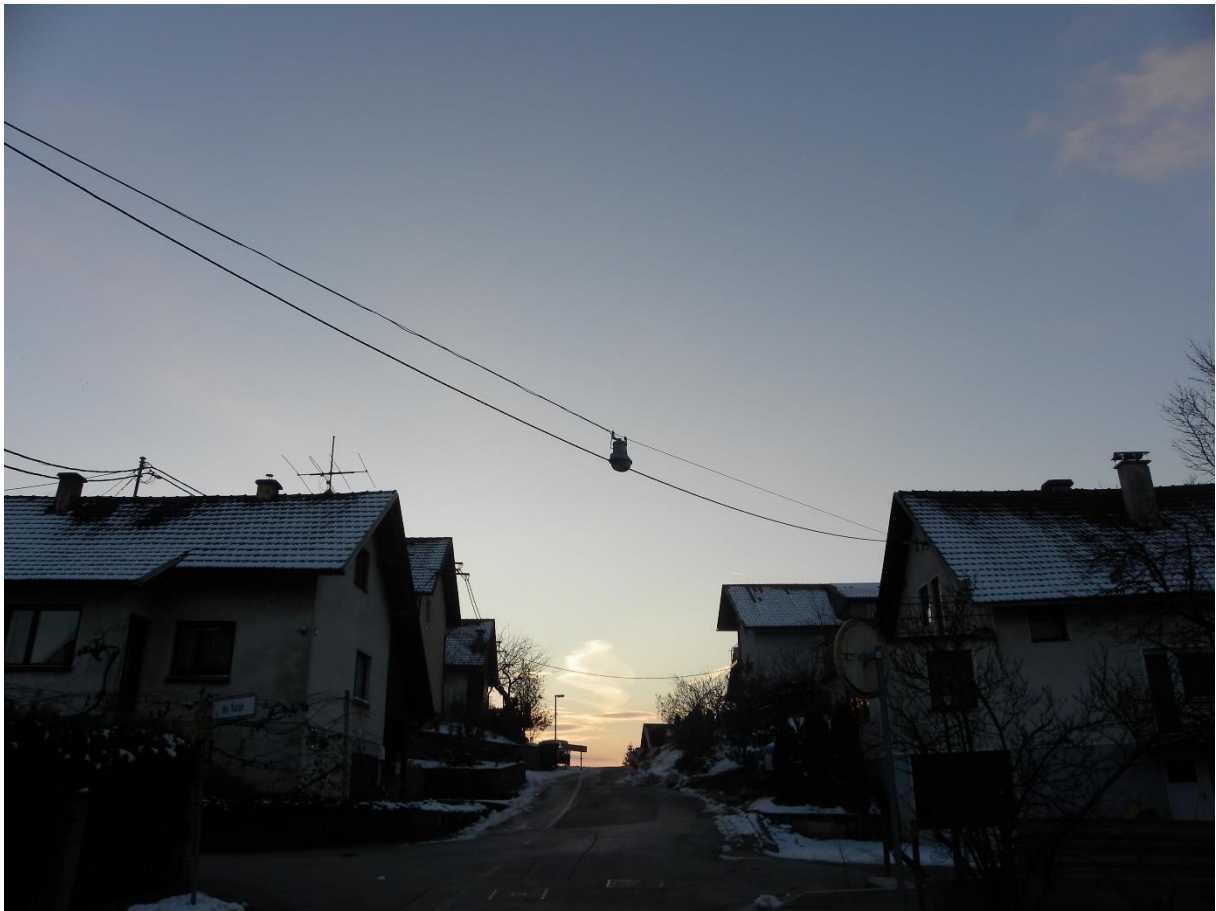
Javna razsvetljava na žici. To ni fotografija iz daljnih vzhodnih držav, to je stanje na Lobetovi ulici!

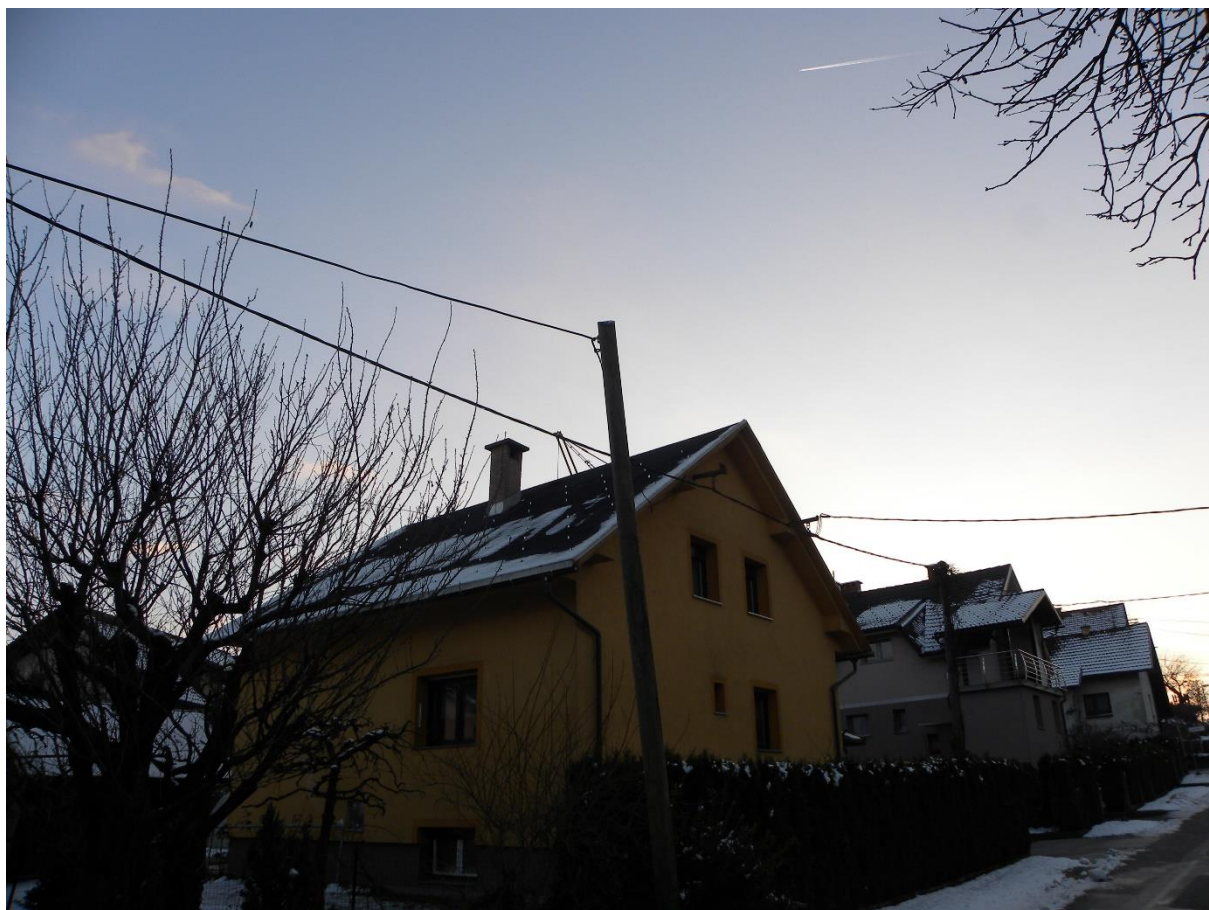
»Pajčevinasta« zračna povezava.

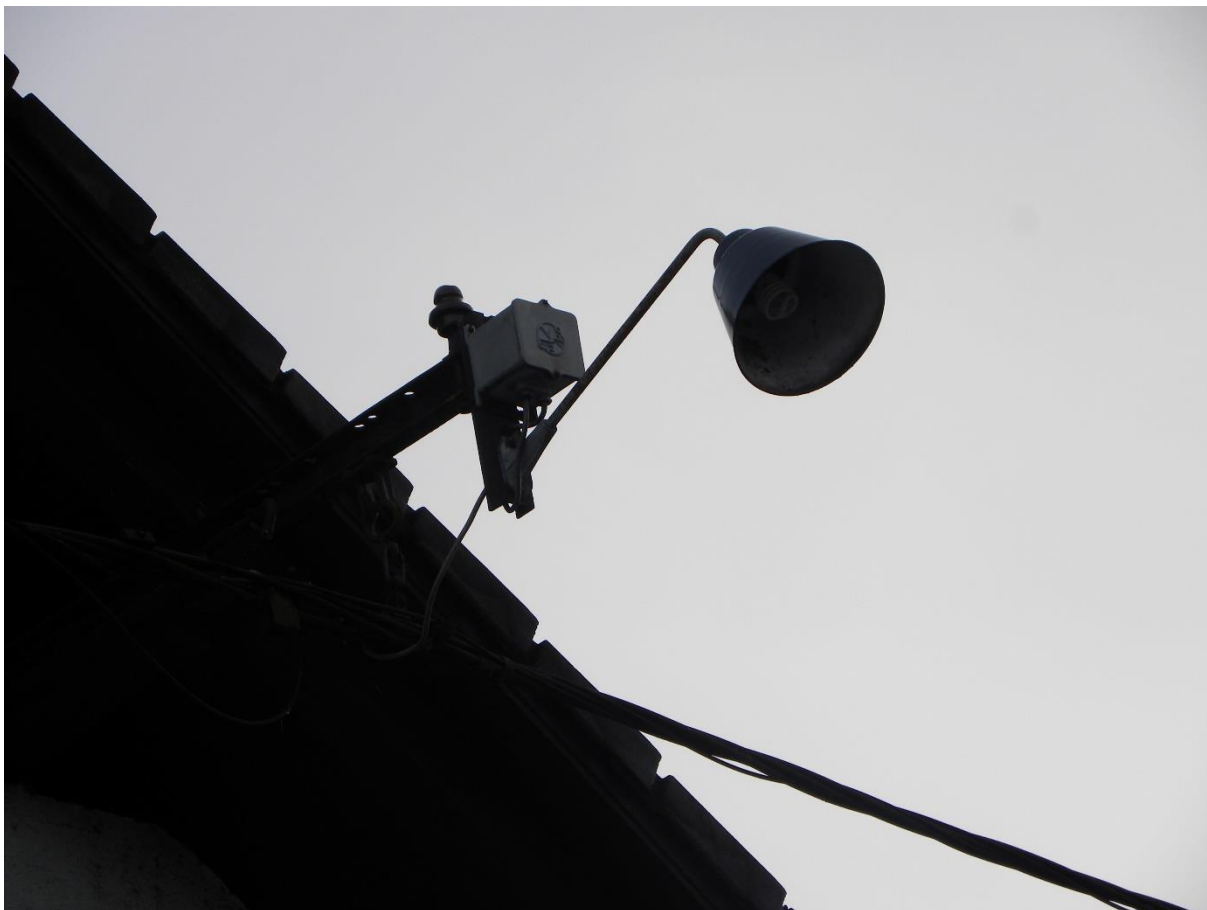
Javna razsvetljava za muzejsko zbirko.

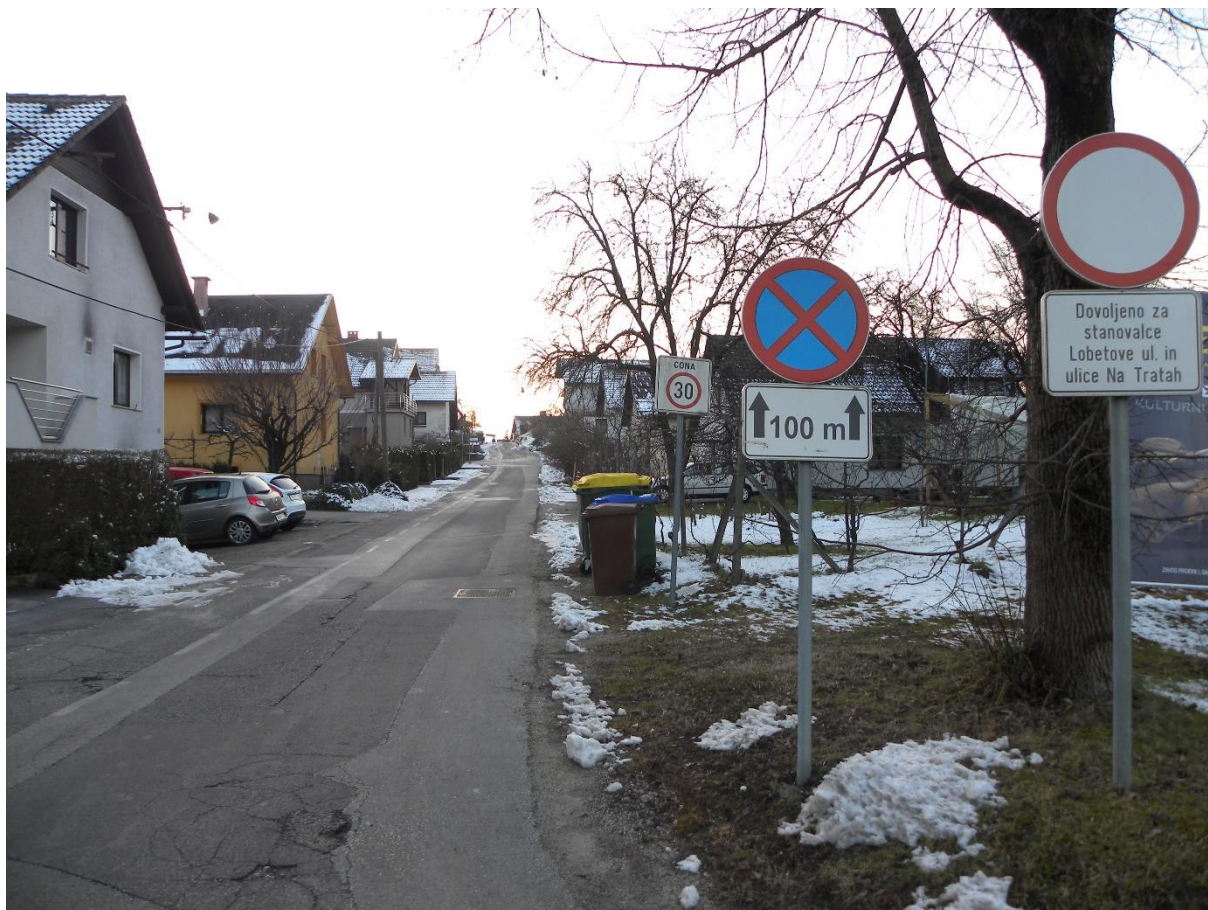
Pogled na Lobetovo ulico z vsemi opozorilni prometni znaki, ki jih nekateri vozniki ne upoštevajo.

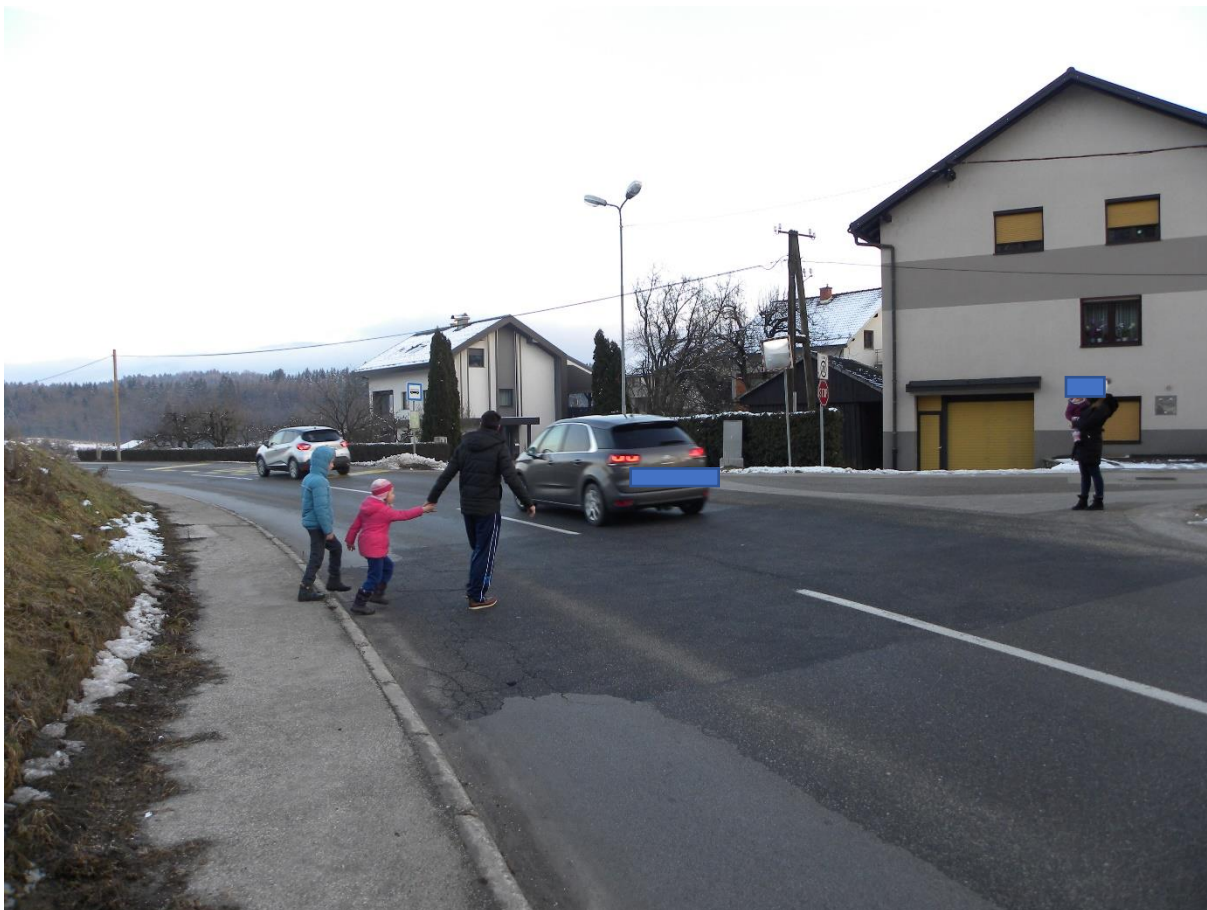
Nevarno prečkanje cestišča od Drgančevja proti Lobetovi ulici, saj ni prehoda za pešce.

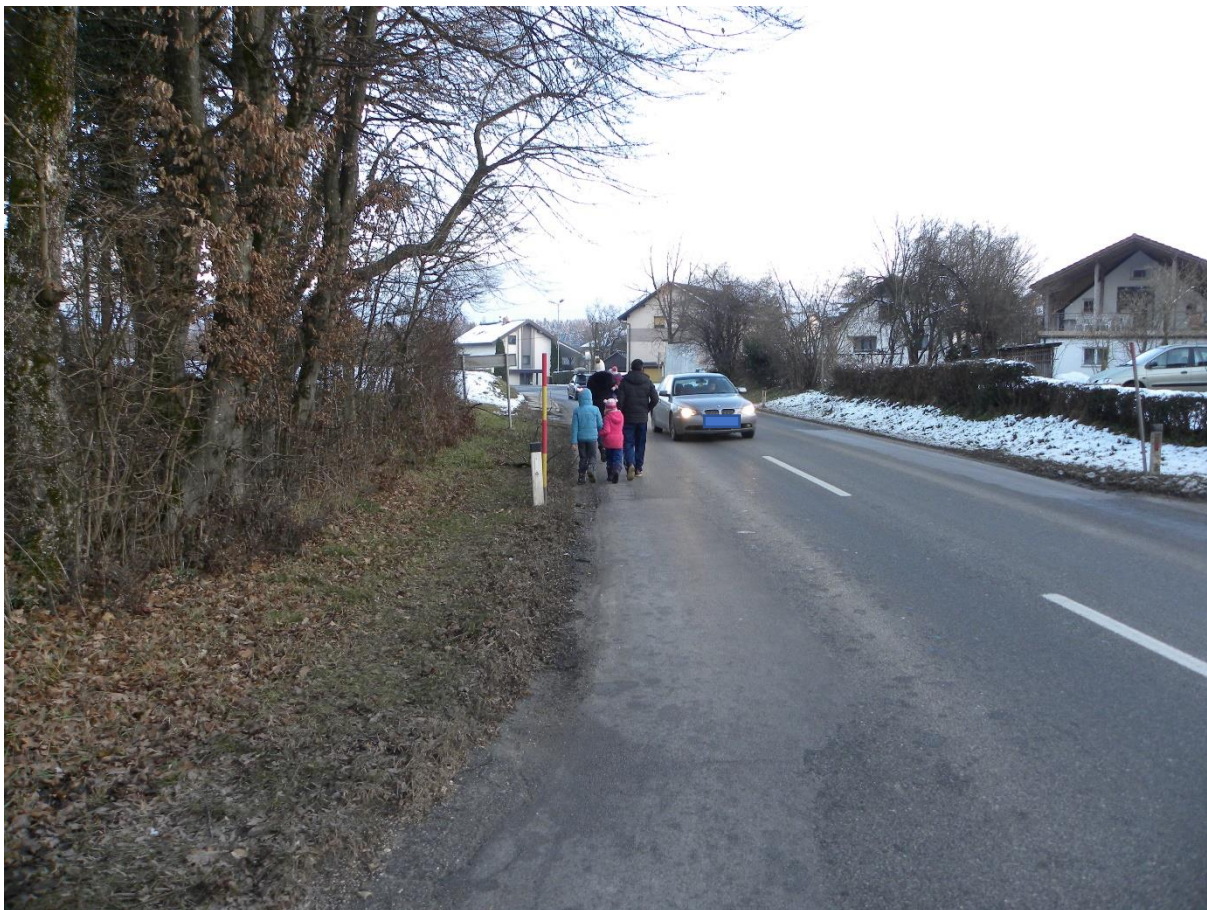
Po izstopu iz avtobusa, hoja po cestišču do pločnika, ker druge možnosti ni.

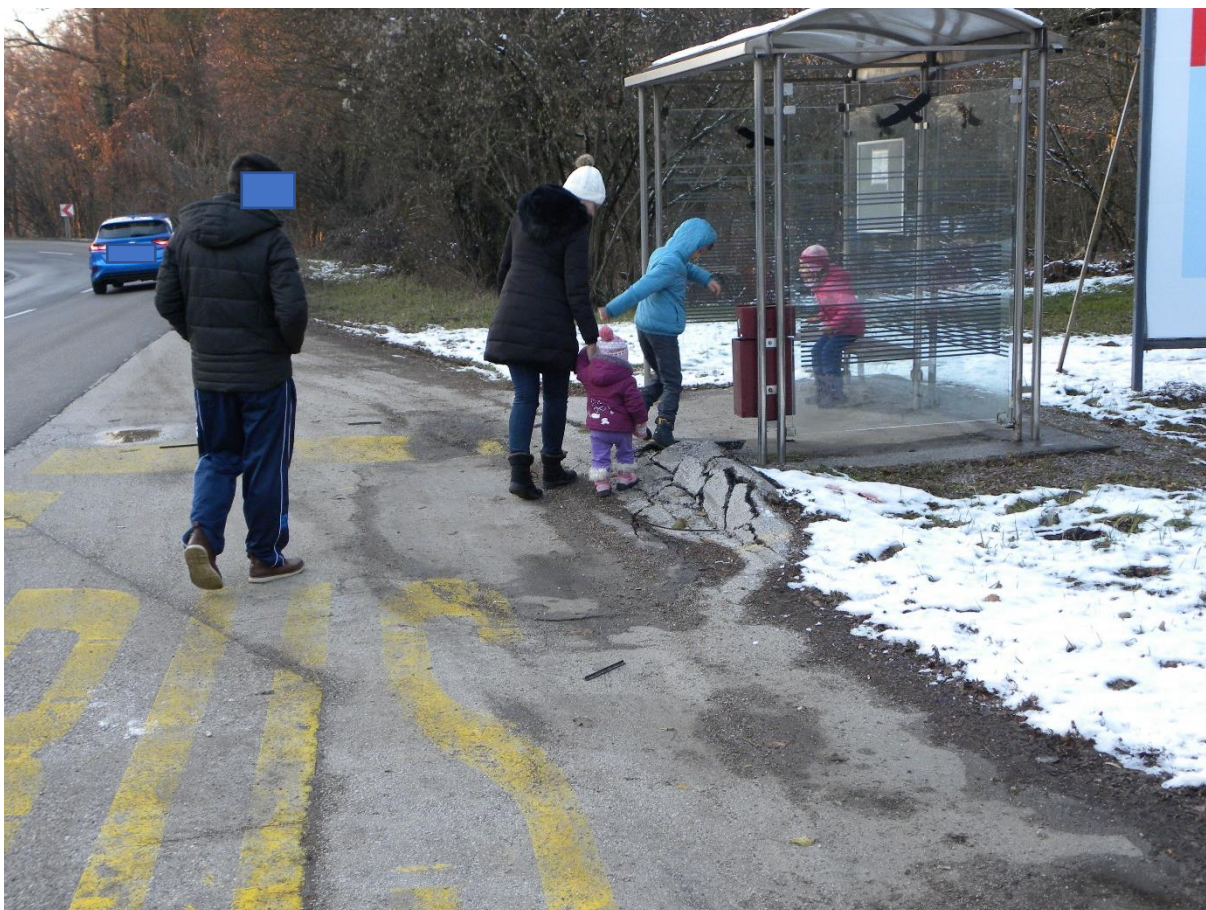
Neugledno in nevarno avtobusno postajališče Drgančevje.

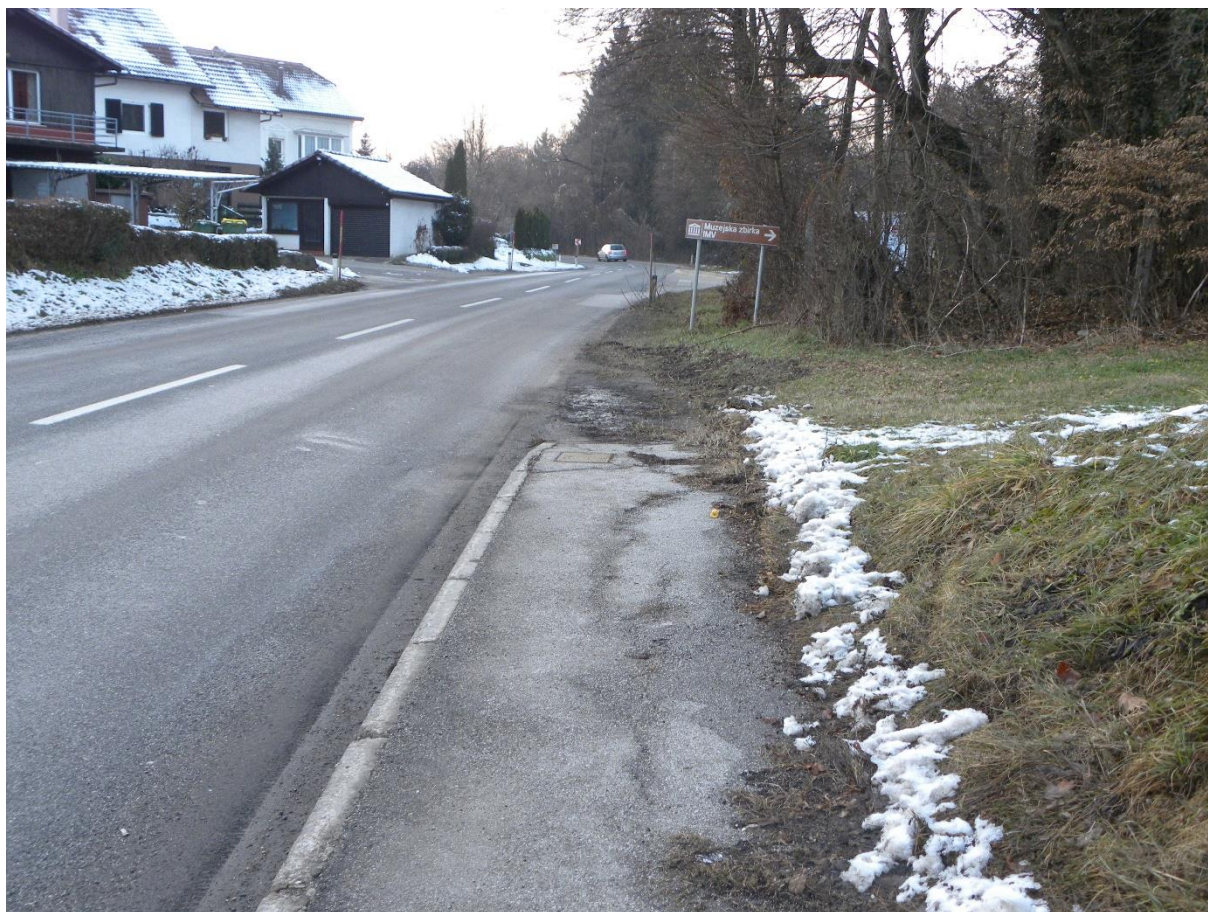
Pešec lahko nadaljuje pod do postajališča le po blatu ali po cesti.

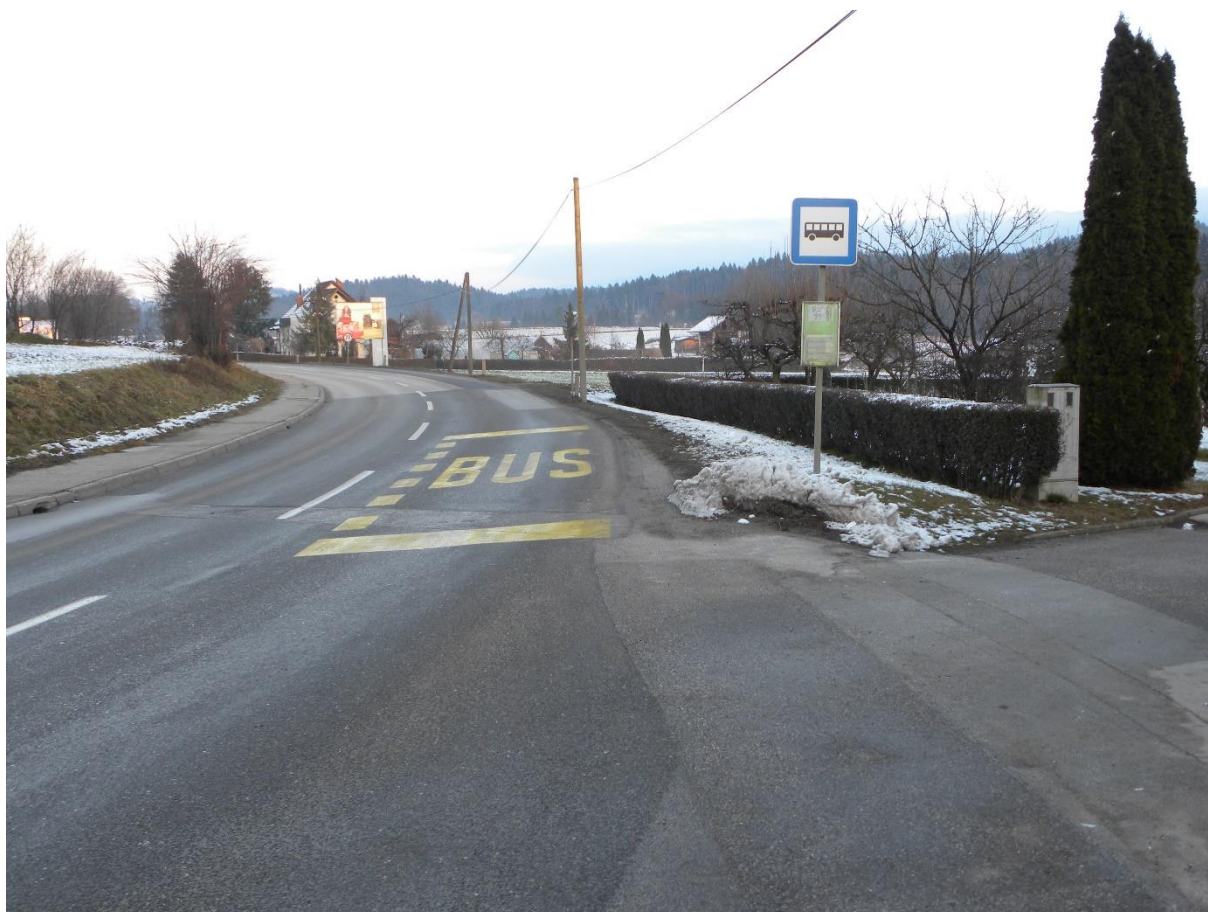
Neurejeno postajališče brez pločnika. Izstop iz avtobusa možen le direktno v blato.
