**ODDELEK ZA KONSTRUKCIJE****Odsek za mostove in inženirske objekte****Ljubljana, 19.2.2021****POROČILO****št. 0880-20-620-1****o pregledu Šmihelskega mostu čez Krko****Naročnik: Občina Novo mesto, Seidlova cesta 1, 8000 Novo mesto****Naročilo: 20-0111000880 z dne 14.9.2020****Nosilec naloge: Ratko Švraka, mag. inž. grad.****Vodja enote: dr. Andrej Anžlin, univ. dipl. inž. grad****Direktor:

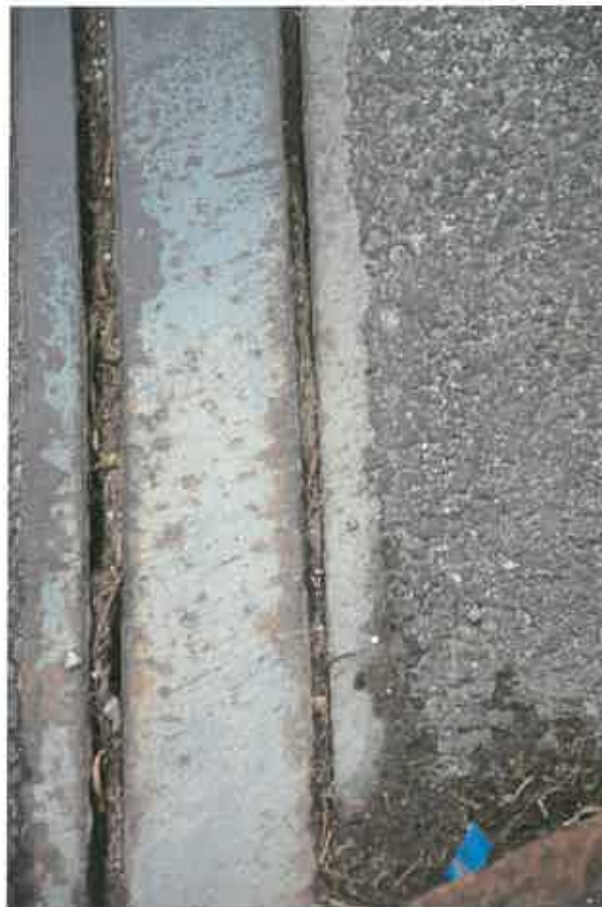
**Slika 6:** Neustrezno delujoča dilatacija z zapolnjenimi regami.

Slabo vzdrževanje ter posledično delovanje dilatacij je zaradi zamakanja povzročilo močne poškodbe na okoliških elementih, kot sta krajna opornika, ležišča na krajnih opornikih in prečna nosilca prekladne konstrukcije nad krajnima opornikoma. Iz tega razloga je pri morebitnem načrtovanju sanacije objekta potrebno izhajati iz zamenjave ali popolne obnove dilatacij. S tem se bi odpravil vzrok za nadaljnje napredovanje in širjenje poškodb.. Neenakomerna širina dilatacijskih reg kaže na neustrezno delovanje kontrolnega mehanizma dilatacije. Za sanacijo ali morebitno zamenjavo bi bil potreben posvet s proizvajalcem ali serviserjem. Ker pod dilatacijo ni ustreznega kontrolnega hodnika, ki bi omogočil zamenjavo poškodovanih delov kontrolnega in pomičnega mehanizma dilatacije, katerega ni bilo možno pregledati, je najverjetnejši ukrep zamenjava dilatacije.

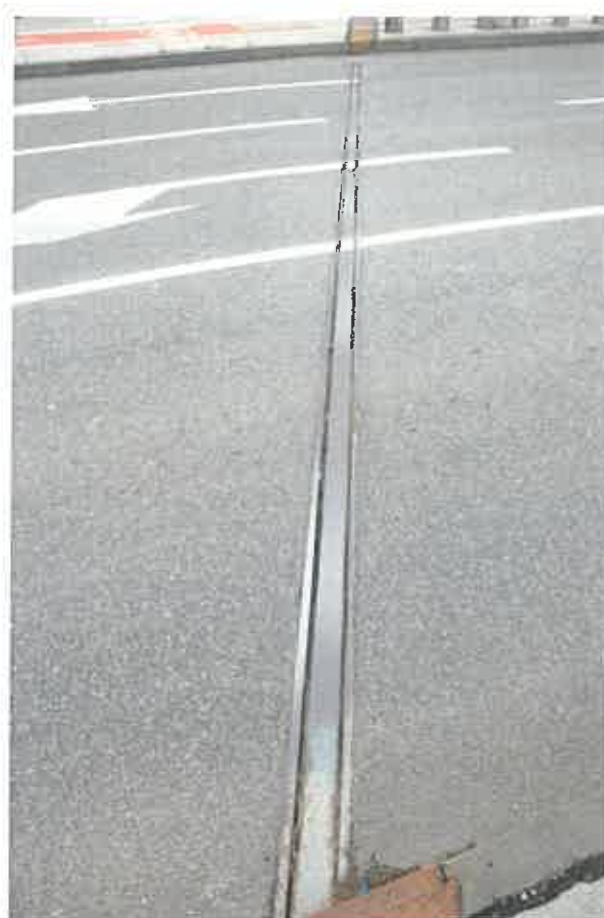
**Slika 7:** Neustrezno delujoča dilatacija z zapolnjenimi regami.

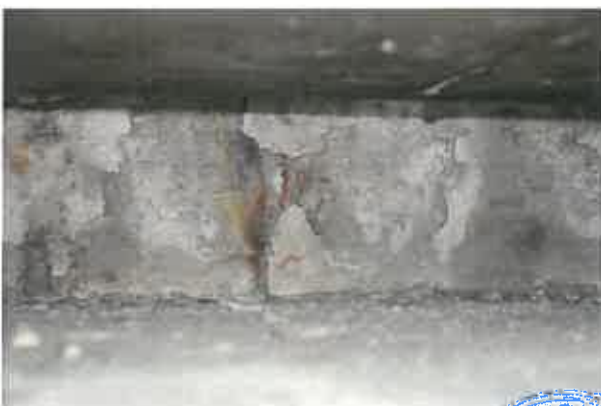
**Slika 14:** Poškodovana betonska površina zaledne stene, zaradi zamakanja skozi dilatacijo.

Na obeh krajnih opornikih je potrebna temeljita sanacija delaminiranih betonskih površin, kar vključuje odstranitev delaminirane plasti, čiščenje in ustrezno zamenjavo odstranjene plasti betona. Poškodovan je velik delež čelne strani, ležiščne police in zelo verjetno tudi zaledne stene, ki pa ni dostopna za pregled. Na obeh krajnih opornikih je potrebno utrditi erodiran nasip okoli pete opornika in nadomestiti manjkajočo oblogo.

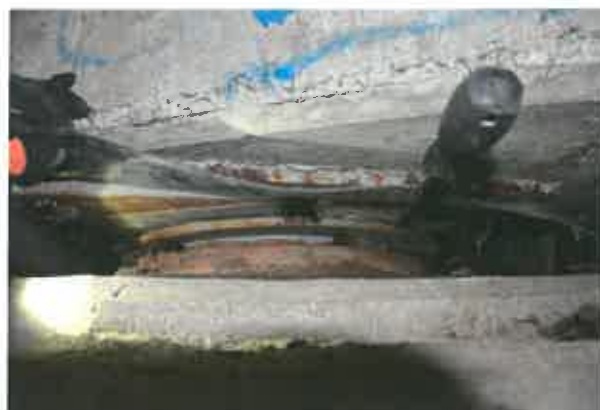
**Slika 15:** Korozija jeklenih delov najmanj poškodovanega lončnega ležišča na krajnem oporniku.

Zaradi zamakanja agresivne meteorne vode na ležiščno polico je prišlo do močne korozije nekaterih lončnih ležišč na krajnih opornikih in desnem stebru opornika 2. Zaradi močne korozije na vseh elementih močno poškodovanih ležišč je vprašljiva možnost njihove ustrezne sanacije. Glede na najbolj poškodovana ležišča, ki jih je smiselno zamenjati, bo potrebna zamenjava vseh lončnih ležišč na isti podpori, kjer je potrebna zamenjava enega ali več ležišč

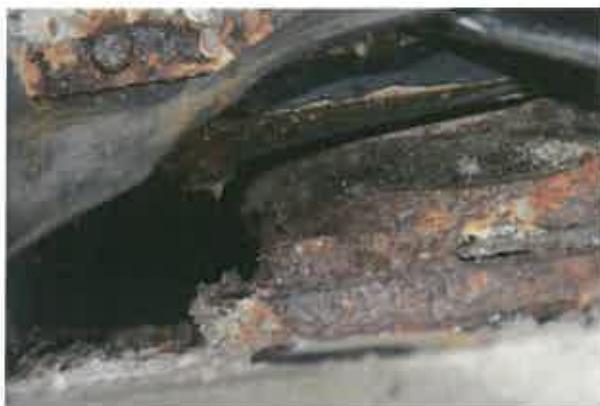
**Slika 16:** Močna korozija jeklenih elementov lončnega ležišča na krajnem oporniku.

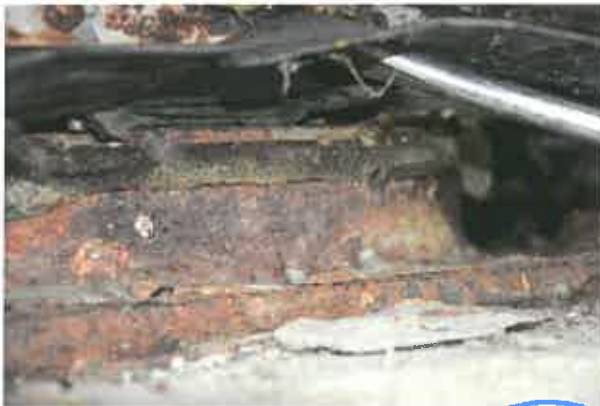
**Slika 17:** Močna korozija jeklenih elementov lončnega ležišča na krajnem oporniku.

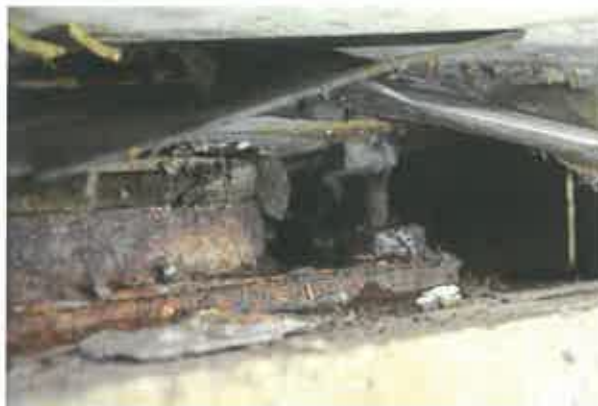
**Slika 18:** Močna korozija jeklenih elementov lončnega ležišča na krajnem oporniku.

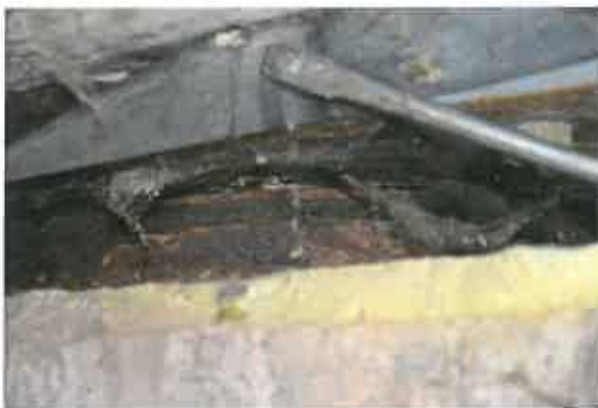
**Slika 19:** Močna korozija jeklenih elementov lončnega ležišča na krajnem oporniku.

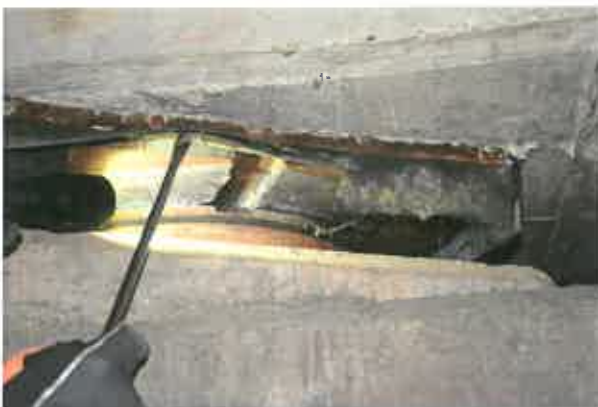
**Slika 20:** Iztiskanje teflona na drsni površini ležišča na krajnem oporniku.

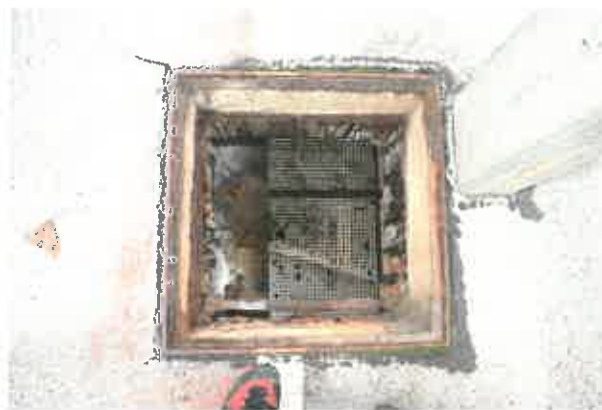
**Slika 21:** Korodiran jašek na hodniku.

Prekladna konstrukcija je poškodovana v območju jaškov, skozi katere je možno dostopati na pohodno rešetko na gorvodni strani objekta. Jaški in vbetonirani okvirji so korodirani in prepuščajo meteorno vodo, ki se izteka po površini sosednjih T nosilcev. Agresivna meteorna voda posledično povzroča korozijo nosilne armature nosilcev, pohodne rešetke in njene nosilne konstrukcije neposredno pod jaški. Zaradi slabega stanja nosilne konstrukcije pohodne rešetke, neposreden pregled T nosilcev okoli jaškov iz varnostnih razlogov ni bil izveden. **Pri morebitni uporabi pohodne rešetke je nujna uporaba dodatne varovalne opreme**, ki zagotavlja varnost ob primeru njene porušitve. Za preprečitev napredovanja poškodb na priležnih T nosilcih, je potrebno sanirati delaminirane betonske površine v okolici jaškov, jih zamenjati in zagotoviti netesnost pokrovov in s tem preprečiti nadaljnji vdor vode.

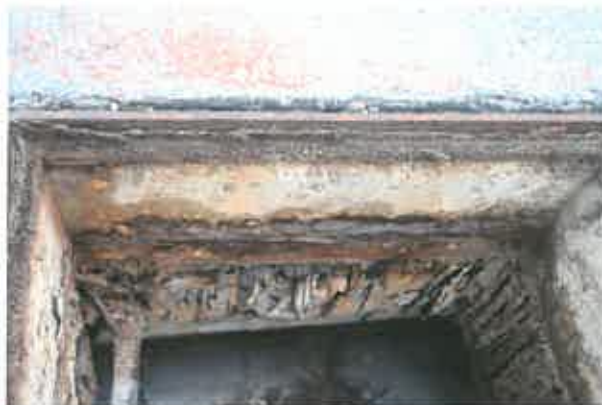
**Slika 22:** Korozija jeklenih delov jaška in vidno zamakanje meteorne vode na sosednje elemente.

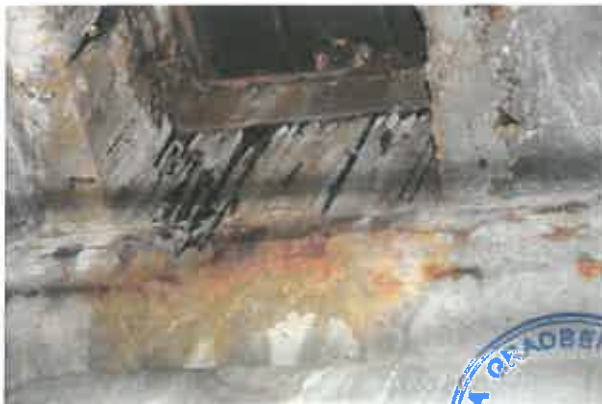
**Slika 23:** Pogled na jašek in priležni T nosilec iz spodnje strani. Vidno zamakanje in izločanje korozijskih produktov na zgornji pasnici T nosilca, ki je v okolici jaškov delaminirana.

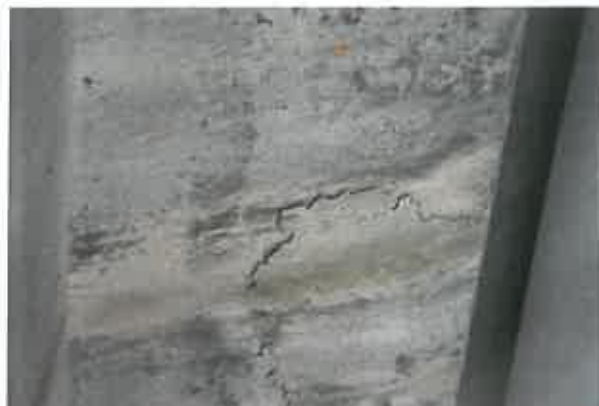
**Slika 24:** Pogled na delaminiran del zgornje pasnice T nosileca iz spodnje strani. Razlog za poškodbo je zamakanje ob jašku na hodniku.

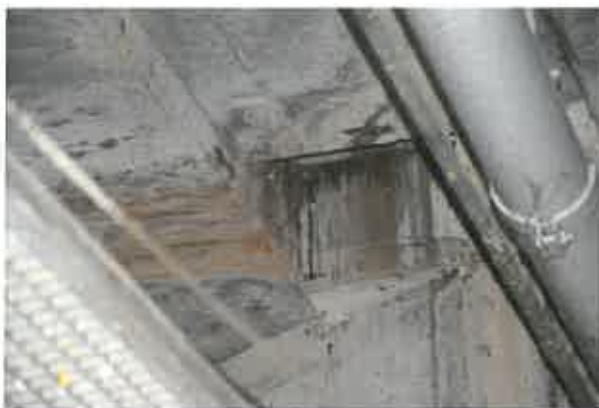
**Slika 25:** Pogled na jašek in priležni T nosilec iz spodnje strani. Vidno zamakanje in izločanje korozijskih produktov na zgornji pasnici T nosilca, ki je v okolici jaškov delaminirana.

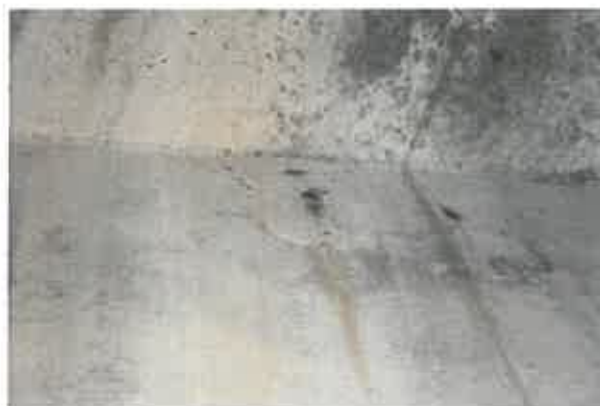
**Slika 29:** Pogled na delaminiran del stojine T nosileca iz spodnje strani. Razlog za poškodbo je zamakanje ob jašku na hodniku.

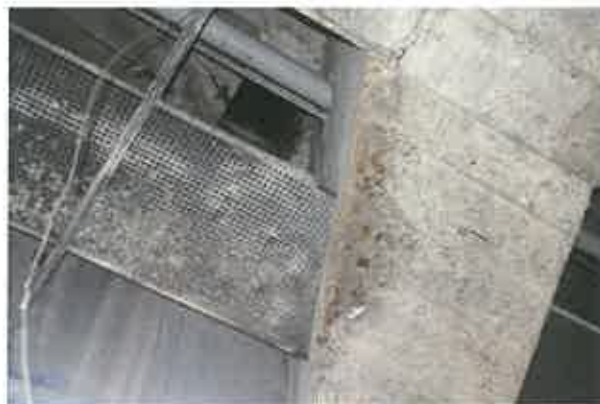
**Slika 30:** Pogled na območje pod jaškom, kjer je prisotno zamakanje po betonskih površinah, ter korozija pohodne rešetke in armature v betonu.

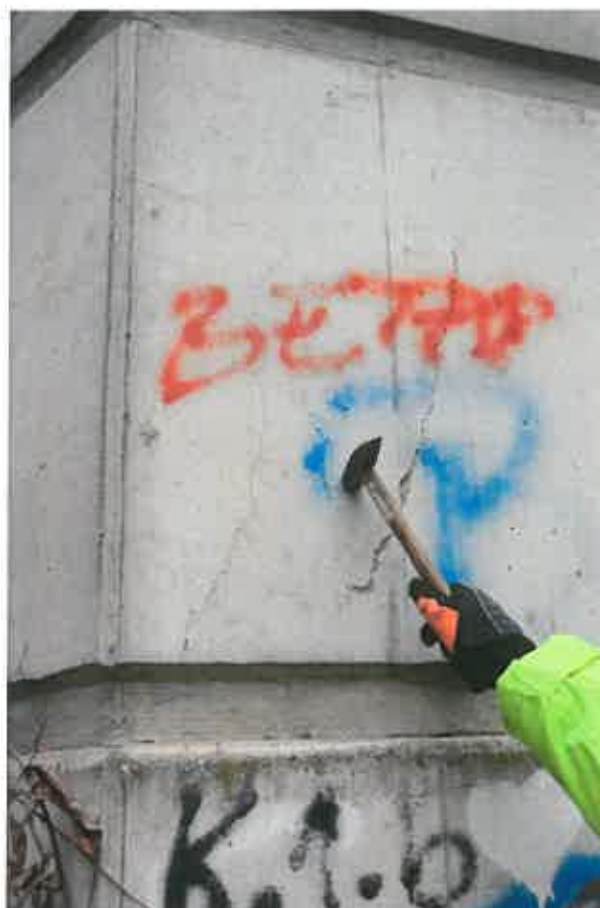
**Slika 36:** Delaminacija na levi strani opornika 4.

Na vmesnih opornikih je pristonih nekaj manjših poškodb krovne plasti betona, ki jih je potrebno ustrezno sanirati. Gre predvsem za poškodbe zaradi delaminacije ali premajhne debeline krovne plasti betona.

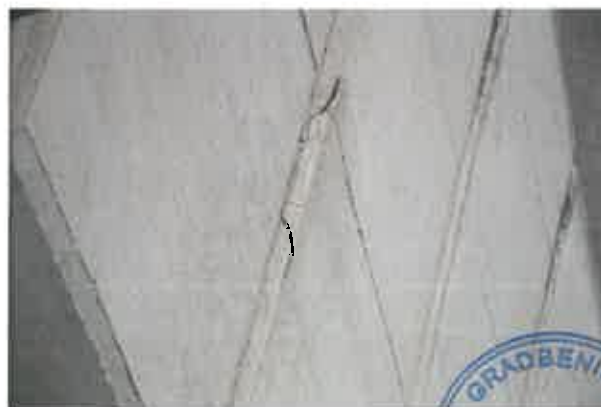
**Slika 37:** Delaminacija na desni zgornji strani opornika 6.

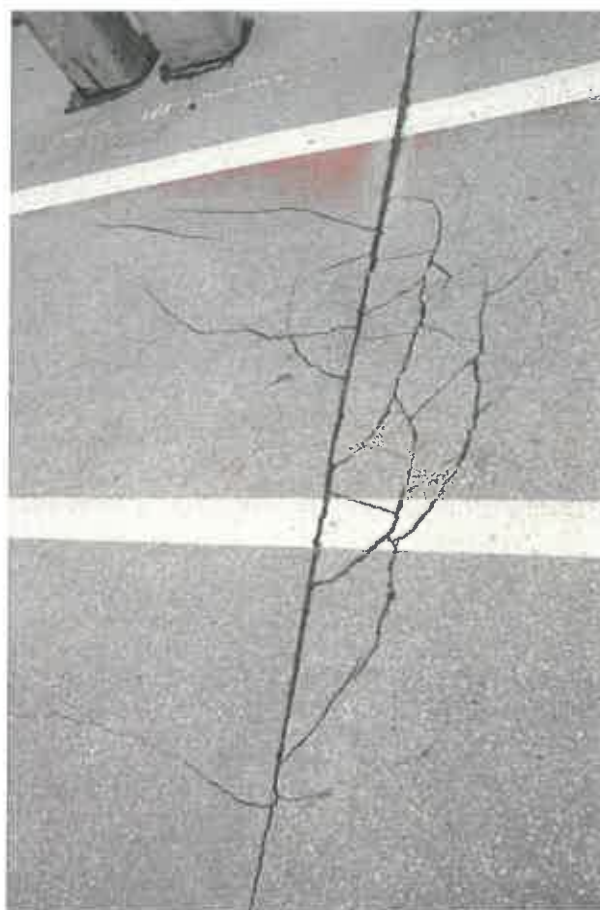
**Slika 38:** Mrežaste razpoke ob dilataciji hodnika.

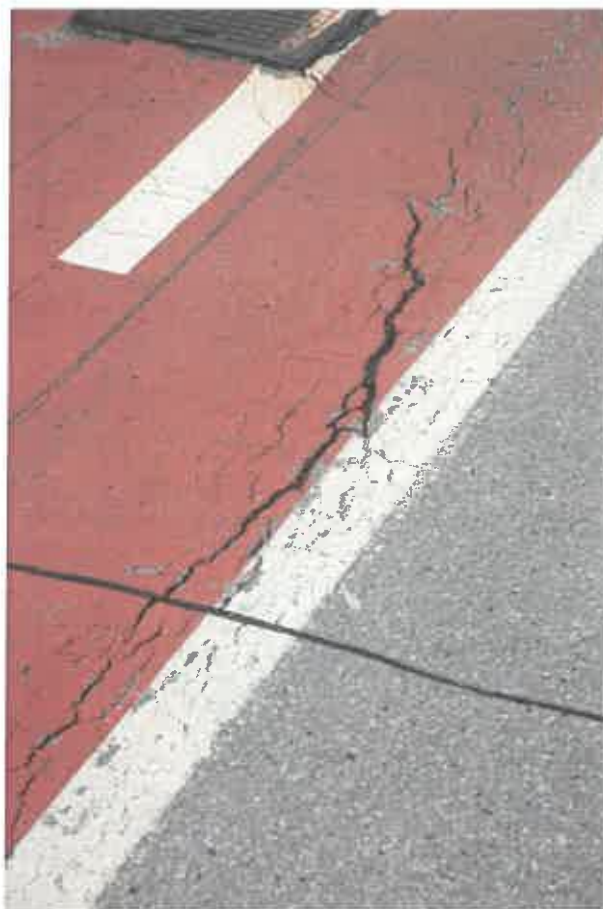
**Slika 40:** Vzdolžna razpoka na hodniku.

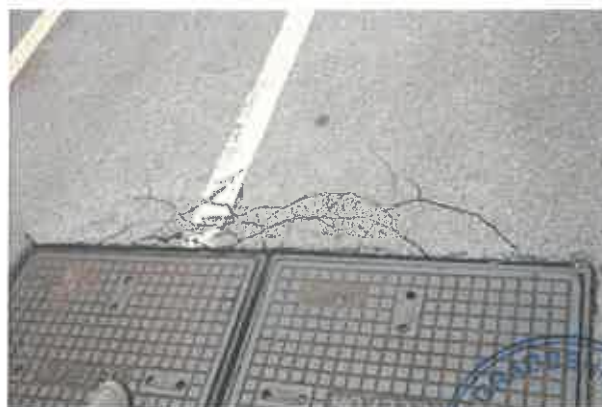
**Slika 42:** Mrežaste razpoke ob jašku.

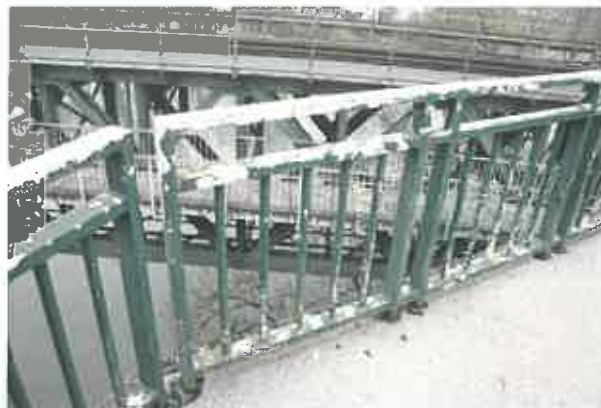
**Slika 43:** Dotrajana protikorozijska zaščita jeklene ograje.

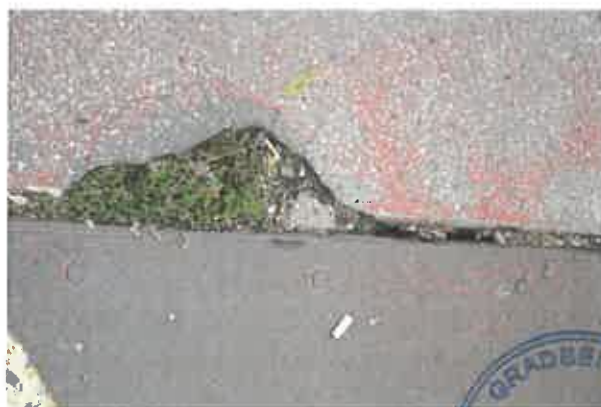
**Slika 46:** Poškodovana asfaltna prevleka ob dilataciji, ki omogoča vdor vode na krajni opornik.

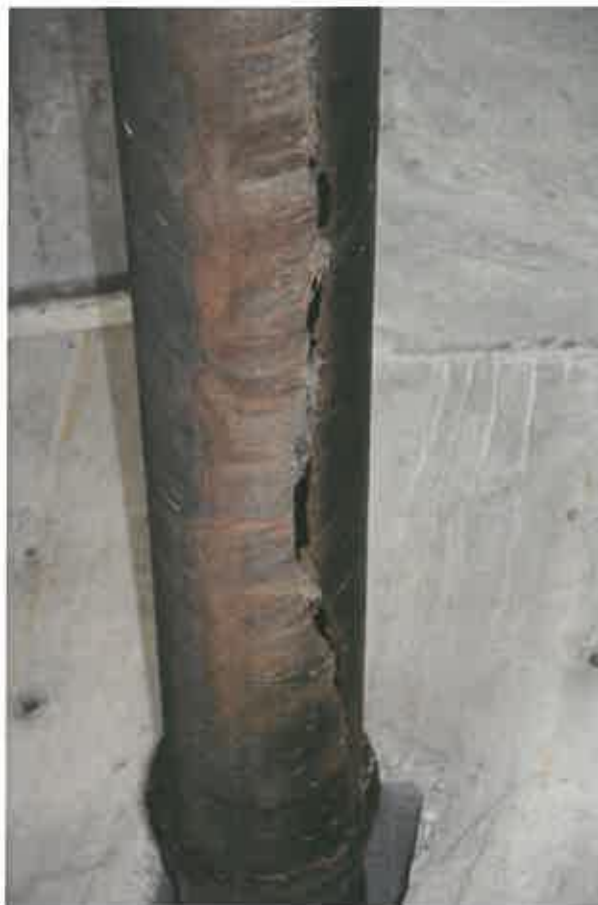
**Slika 47:** Vzdolžna razpoka na litoželeznem cevovodu v osmem polju.

Odvodnjavanje objekta je izvedeno z litoželeznimi odtočnimi cevmi, ki so locirane v prostoru med dolvodnim parom T nosilcev. Cevovodi so močno poškodovani v osmem in devetem polju, kjer so prisotne široke vzdolžne razpoke. Zaradi občutljive lokacije nad igriščem in cesto, je poškodovane dele potrebno zamenjati v najkrajšem možnem času, ali pa jih primerno zavarovati proti morebitnem padcu. Glede na stanje cevovodov bi bila priporočljiva zamenjava celotnega sistema za odvodnjavanje.

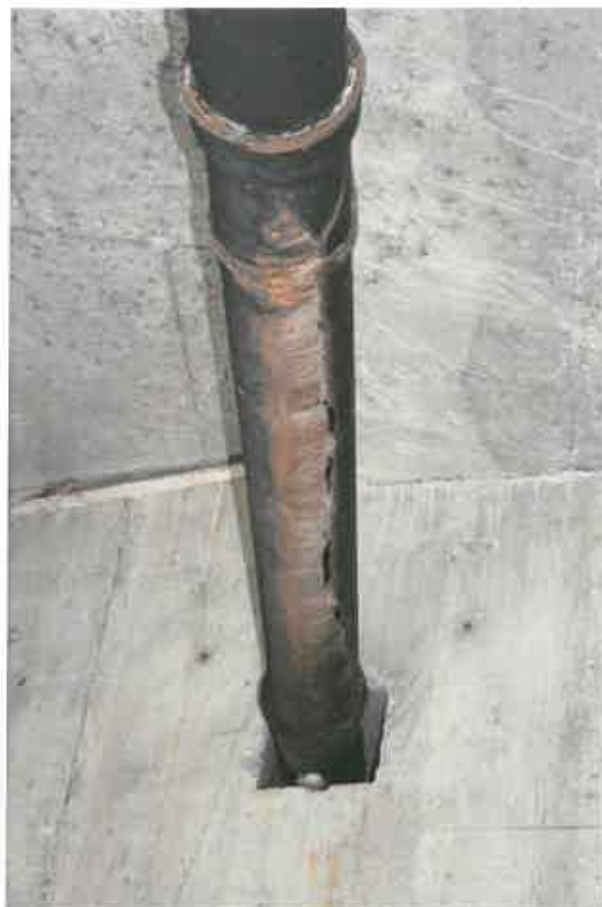
**Slika 49:** Vzдолžna razpoka na litoželeznem cevovodu v osmem polju.

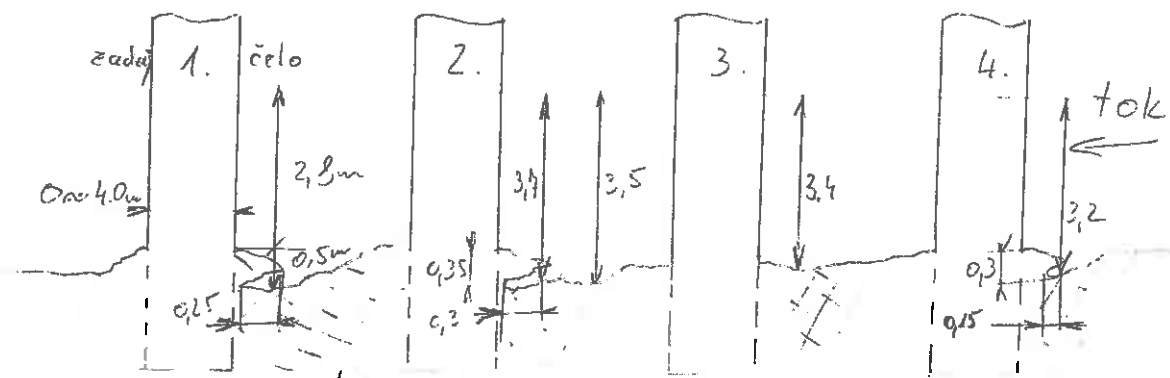
Slika 50: Skica erozije rečnega dna

V sklopu pregleda je bil opravljen potapljaški potop in ocena stanja vmesnega opornika v strugi Krke. Vmesni opornik je temljen globoko na štirih pilotih, ki jih nad gladino vode povezuje kapa. Projektirana dolžina pilota merjena od spodnjega roba kape znaša približno 8,0m, pri čemer je 3,5m te dolžine temeljena v rečnem dnu. Sam opornik nad veznim nosilcem nad piloti (kapo) je votel. Pri potapljaškem potopu je bila vidljivost zmerna, vendar je bilo možno določiti mesta erozije okoli pilotov. V okolici pilotov so na gorvodni in levi strani prisotne erozijske zajede globine do 30 cm in višine do 50 cm, kot je prikazano na sliki 5.

Erozija pod stičnim betonom okoli stebrov v taki meri ne predstavlja nevarnost za stabilnost konstrukcije.

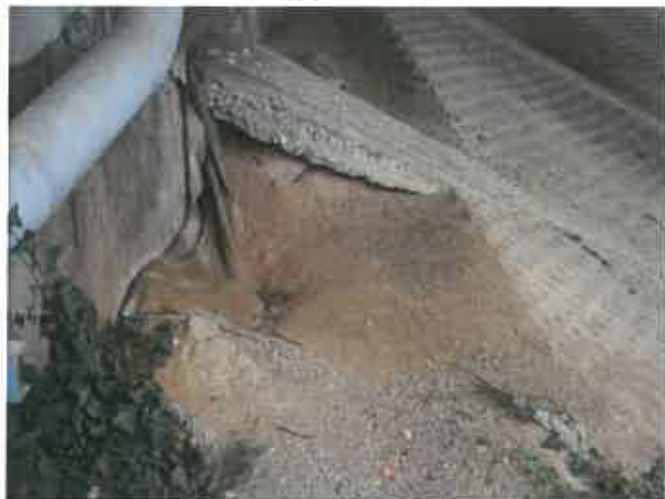
NM00012412202000101.jpg

**Dostop na most-obloga brežine nasipa - erozija ob temelju opornika**  
opornik 10  
sanirati

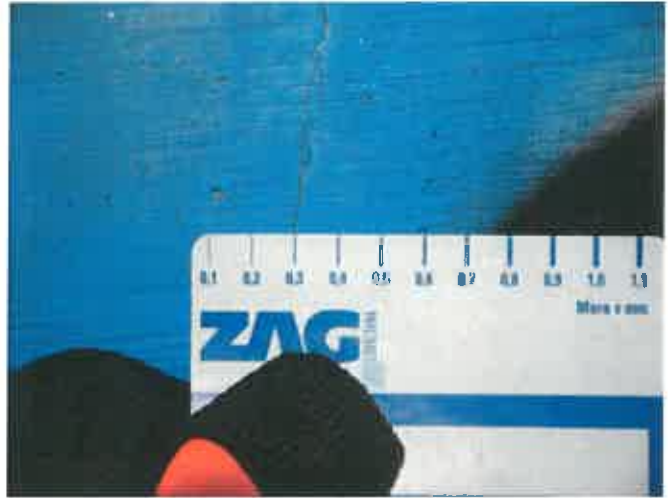
NM00012412202000702.jpg

**Krajni opornik-stena - razpoka zaradi posedanja**  
opornik 10  
vertikalna, širine 5/10mm - skupaj 5 komadov

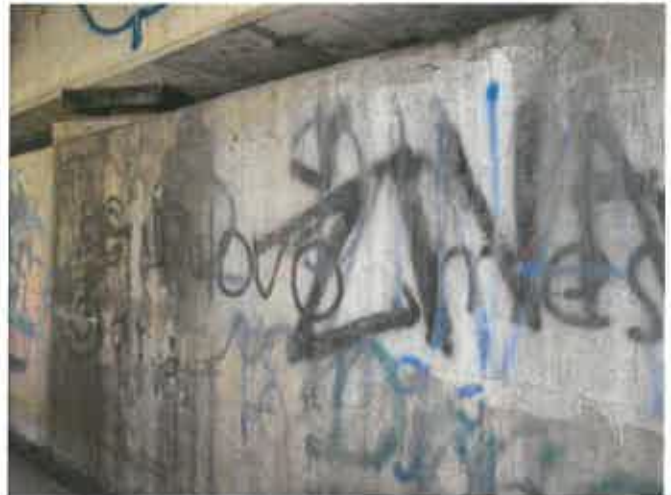
NM00012412202000802.jpg

**Krajni opornik-stena - votlavost/praznina**  
opornik 1  
20% površine

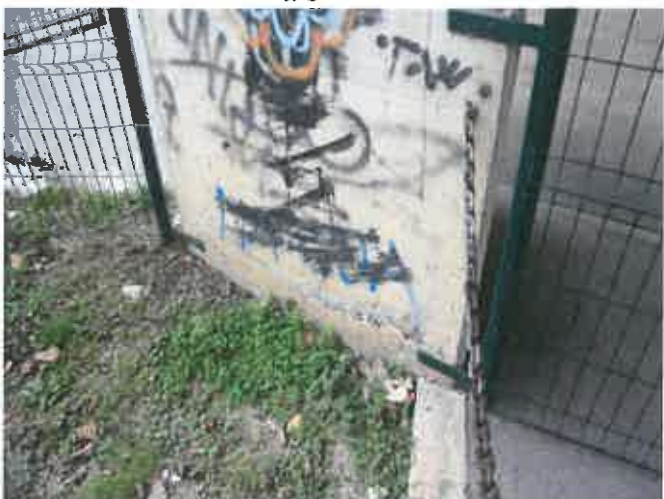
NM00012412202001401.jpg

**Krajni opornik-steber - luščenje saniranega sloja**  
opornik 8 - 1. element z desne strani, spodaj

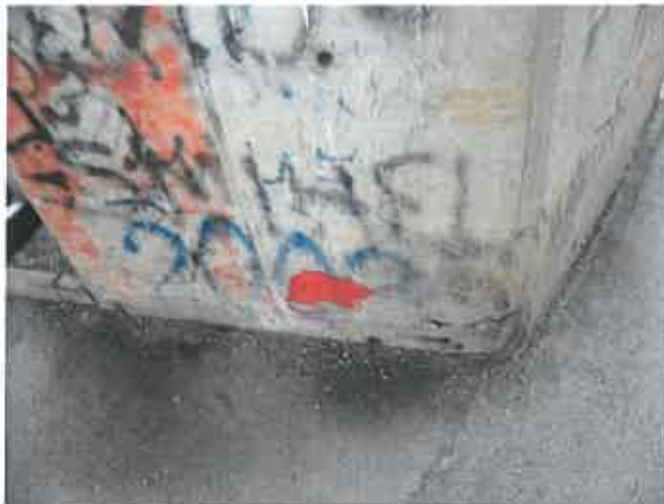
NM00012412202001502.jpg

**Krajni opornik-steber - luščenje saniranega sloja**  
opornik 8 - 2. element z desne strani, spodaj

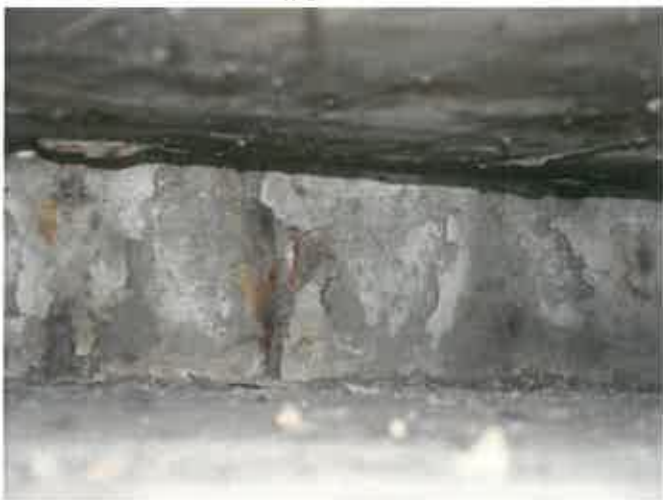
NM00012412202001801.jpg

**Krajni opornik-stena za ležišči - zamakanje ob dilataciji**  
opornik 10

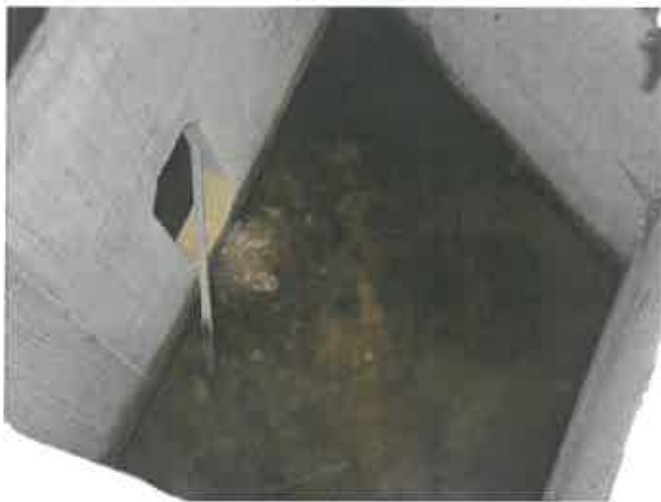
NM00012412202002001.jpg

**Vmesni opornik-stena - vlaga/nečistoča**  
oporniki od 4 do 6

Zastajanje vode v opornikih

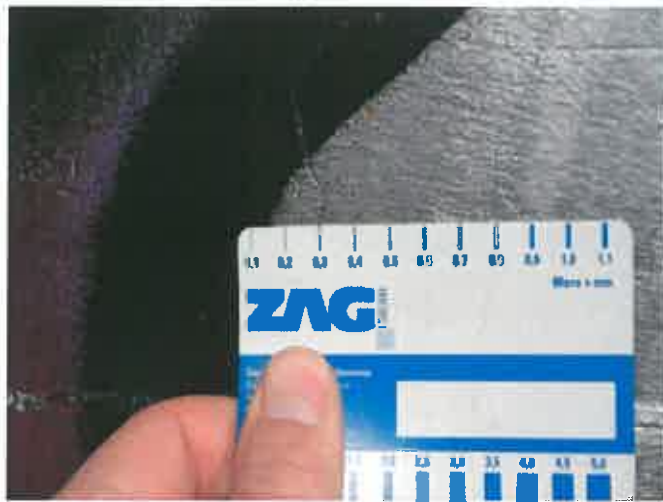
NM00012412202002101.jpg

**Vmesni opornik-stena - razpoka zaradi posedanja**  
opornik 4 - spodaj  
vertikalna, širine 4/10mm - skupaj 6 komadov

Do debeline 0,4mm

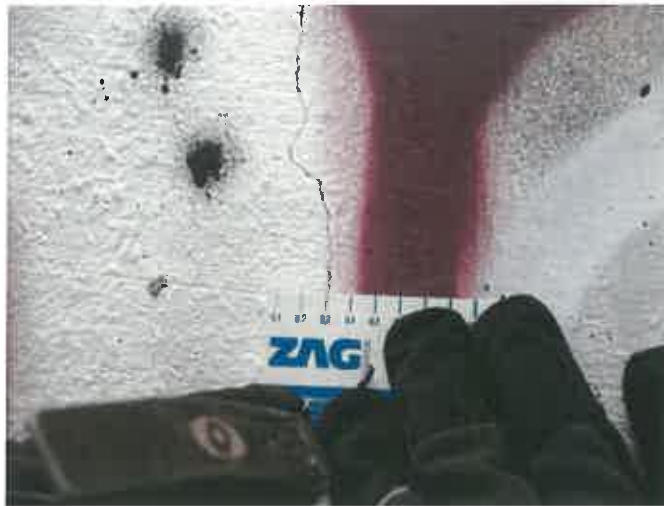
NM00012412202002202.jpg

**Vmesni opornik-stena - razpoka zaradi posedanja**

opornik 6 - spodaj

vertikalna, širine 4/10mm - skupaj 5 komadov

Do debeline 0,4mm

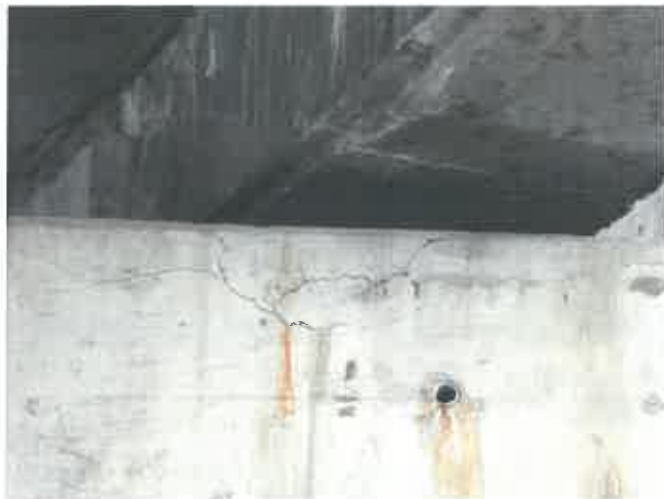
NM00012412202002401.jpg

Vmesni opornik-stena - razpadanje zaradi zmrzovanja/kem.vplivov  
opornik 6 - zgoraj

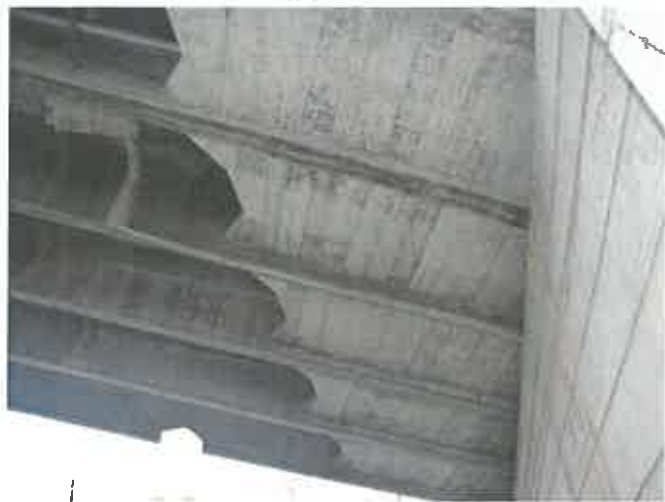
NM00012412202002601.jpg

Vmesni opornik-stena - odpadanje zaščitnega sloja  
opornik 4 - zgoraj

Varno odstraniti kos preden odpade

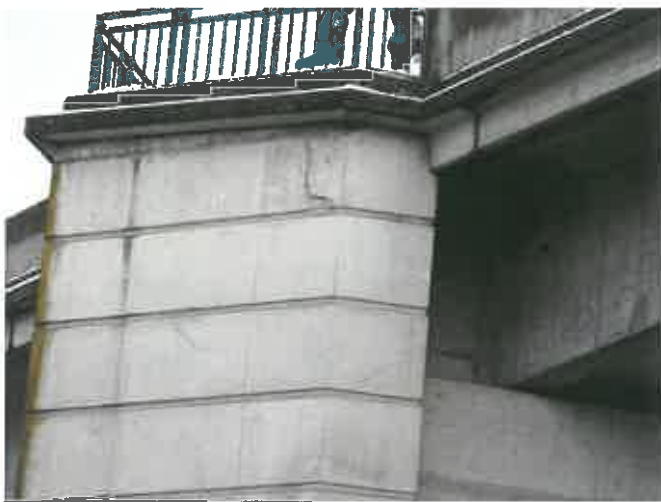
NM00012412202002701.jpg

Vmesni opornik-stena - odpadanje zaščitnega sloja  
opornik 5 - zgoraj

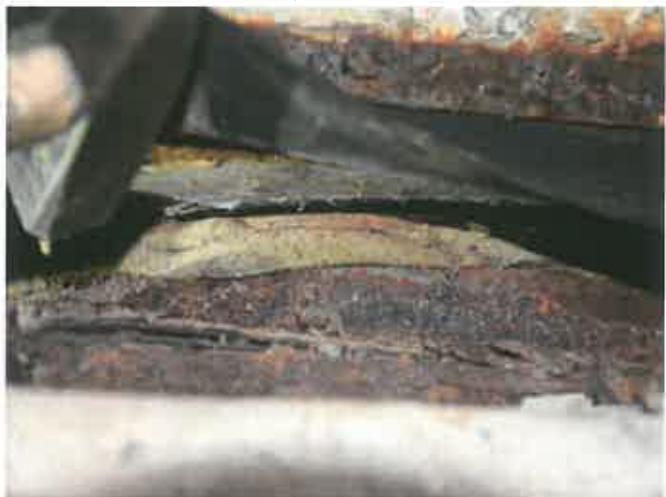
NM00012412202003501.jpg

**Teflonsko ležišče-jeklena plošča - korozija jekla**

Zamenjava vseh ležišč opornika 1

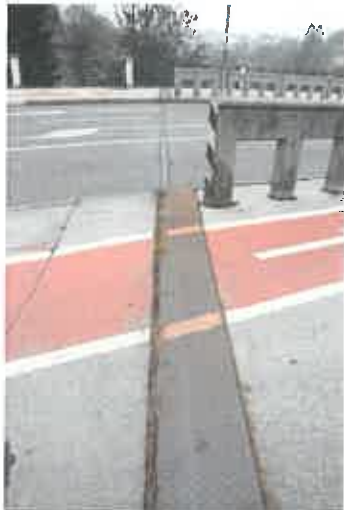
NM00012412202005201.jpg

Dilatacija na hodniku-krovna pločevina - korozija jeklenih delov  
oba krajna opornika

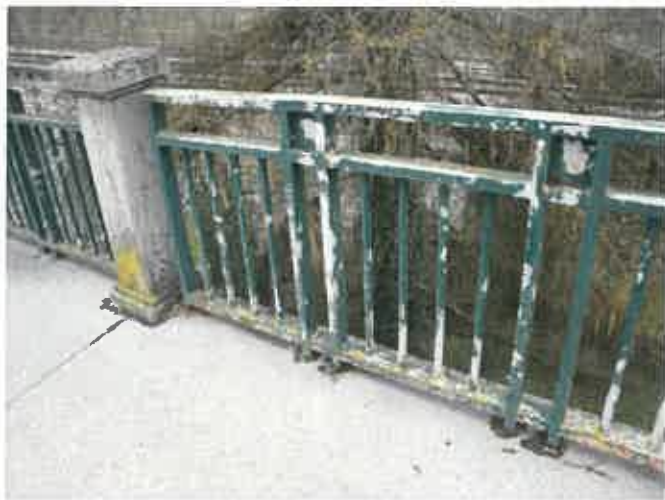
NM00012412202005301.jpg

Ograja na hodniku-oprijemni profil - poškodovana protikoroz. zaščita  
celotni objekt

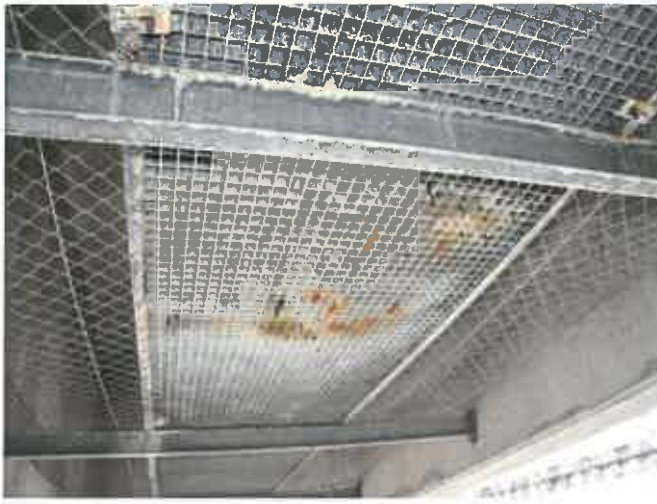
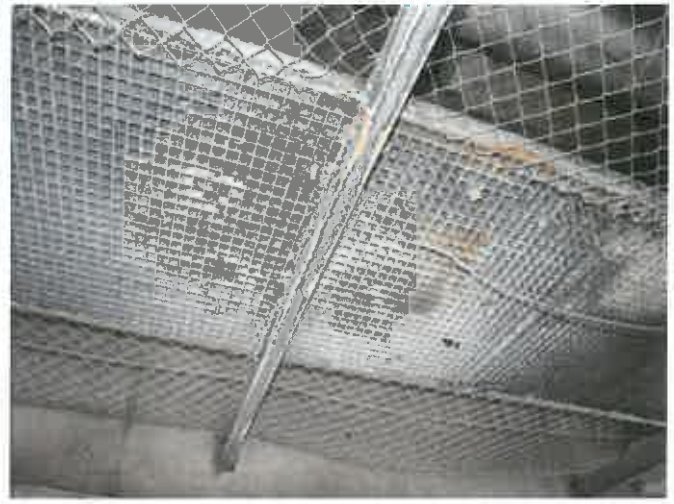
**Komunalni vodi-konzole/pritrditvev - korozija**  
splošen pojav

### Vprašljiva varnost korodirane rešetke

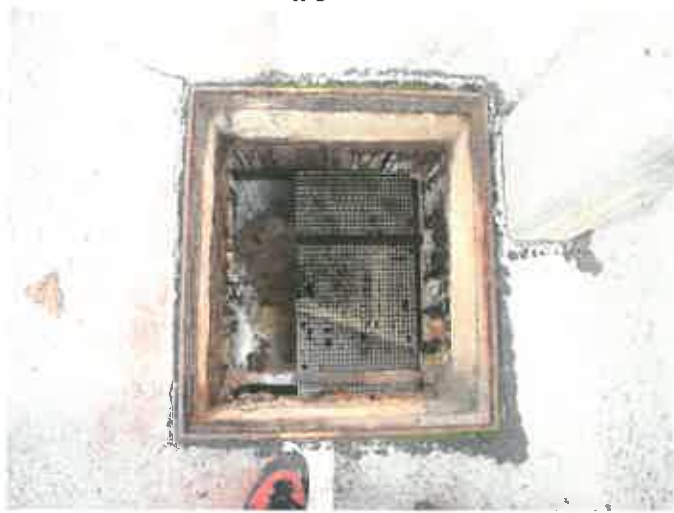
NM00012412202006201.jpg

Izlivniki-jaški - korozija

Zamakanje ob vseh jaških
