KONSERVATORSKI NAČRT

Mapa 03:
Konservatorsko-restavratorski projekt

Ime enote:
Novo mesto - Narodni dom

Številka konservatorskega načrta in izvoda, kraj izvedbe, datum:
05/2021, Krško, november 2021

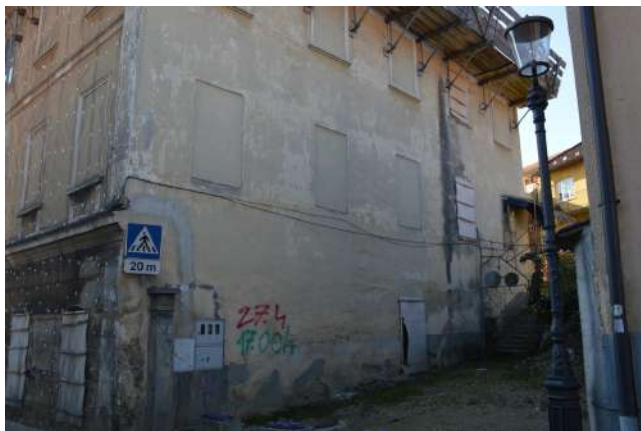
Fasadni plašč je poškodovan predvsem v spodnjem pasu so vidni sledovi prekomernega navlaževanja zaradi kapilarnega dviga vlage v zidove in omete, dodatno še zaradi bližine cestišča in odboja dežja od cestišča, v zimskem času soljenja in pluženja snega. Na severni fasadi je nekaj cementnih plomb in zgornja plast ometa odstopa od spodnje. V zgornjih delih fasad fini omet odstopa od grobega in odpada (predvsem vidno na severni fasadi).

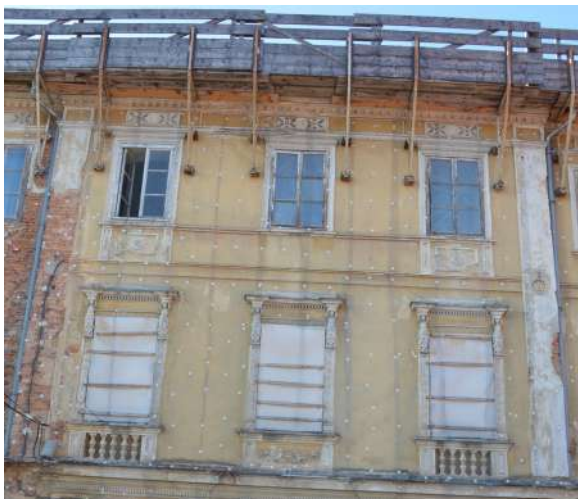
Fasadni ometi na čelni fasadi na več mestih odstopajo in odpadajo od opečne podlage, v liniji odtočne cevi iz strehe (streha je bila obnovljena 2018 in tudi odtočna cev je bila zamenjana). Vidni so opečni zidaki in malta med njimi, ki so zmrzlinosko močni poškodovani. Zaradi nevarnosti poškodb mimoidočih pri padcu večjih kosov ometa, je bila na čelni fasadi že montirana kovinska mrežica, pod napuščem pa lovilni oder.

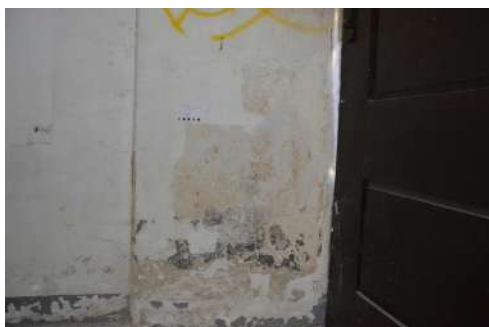
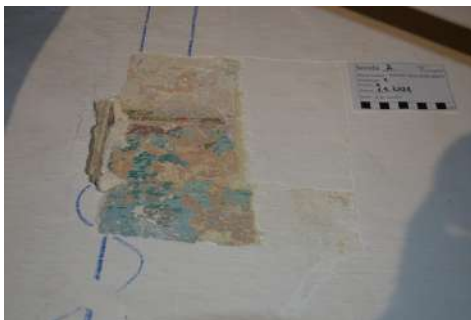
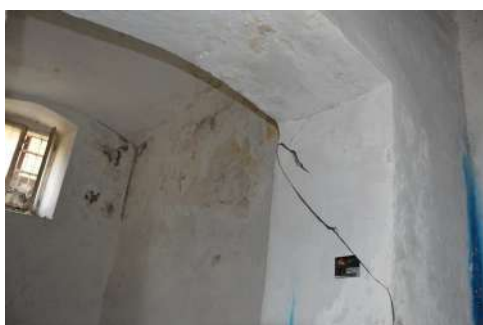
Na apnenih ometih so apneni opleski v večih tanjših barvnih nanosih, ki se zaradi neprimernih klimatskih pogojev luščijo in so razslojeni, predvsem v pritličju.

Slika: Barvne plasti v pritličju se luščijo, predvsem do višine 1,5 m. Primeri slik: Slika - hodnik (4) za vhodnimi vrati; Slika - severni križni prostori (4) in Slika: na severni zunanji steni – primer slika SZ kot hodnik (1)).

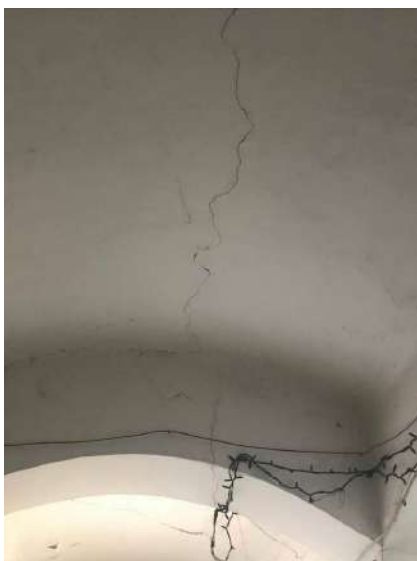
Na obokanem stropu hodnika (1.2) so vidne razpoke v vzdolžni smeri, v sredini razpona. Oboki imajo z zgornje strani peščeno nasutje. Nasutje je tudi na podstrehi.

Slika: Razpoke na stropu hodnika (1.2).

Oboke je potrebno z zgornje strani očistiti peščenega nasutja, ki se ga v nadaljevanju nadomesti z lahkim betonom. Obočno konstrukcijo se injektira z

injekcijsko maso na osnovi pucolanov ali hidravličnega apna in pred vgradnjo lahkega betona preplasti z ometom iz hidravličnega apna.

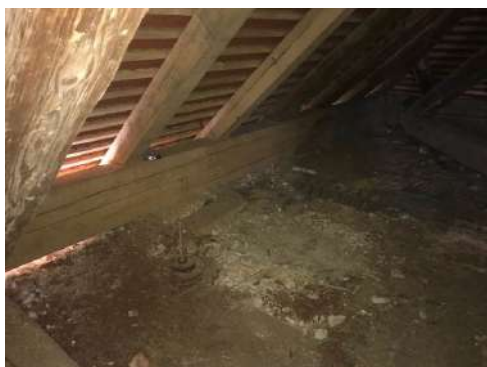
Slika: Nasutje na podstrehi.

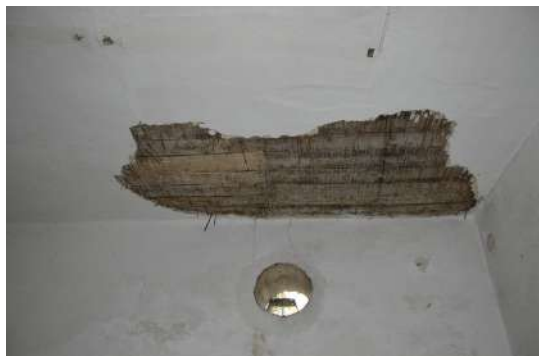
Del ometa je odpadel na lesenem stropu s trstiko v prostoru (3) v pritličju, v SZ kotu. V tem prostoru je predhodno sondiranje razkrilo v JZ kotu stensko poslikavo (glej poslikave).

Slika: Prostor (3) pritličje. Prostor je predviden za odstranitev.

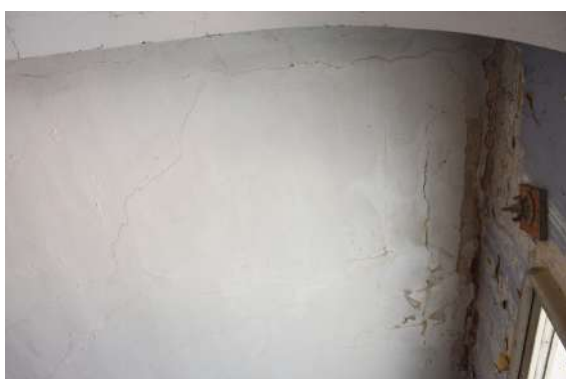
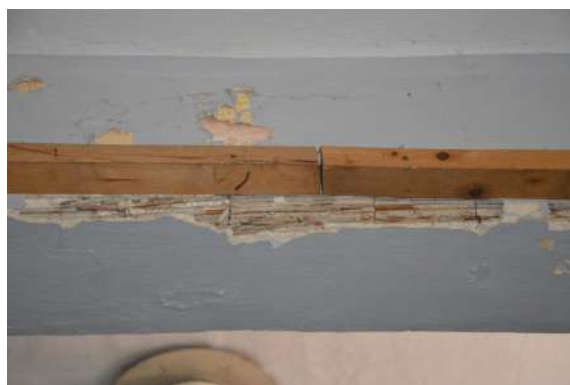
Prav tako so vidne razpoke na lesenem stropu s trstiko v Veliki dvorani, prostor (2.1), predvsem v JV in SV kotu, ki so najverjetneje posledica zamakanja strehe v preteklosti. Prav tako je odpadel omet s spodnje strani konstrukcije lesenega balkona, kjer je vidna trstika (1.1).

Stropi v solidnem stanju in jih je mogoče ohraniti.

Vse obstoječe omete na stropih z nosilcem (trstika, letve) se ohrani in restavrira. Razpokane omete se mikroinjektira. Zdari požarne varnosti se na strope s spodnje strani namesti sekundarno suhomontažno stropno konstrukcijo iz heraklit plošč, ki dovoljujejo nanos ometa iz hidravličnega apna z obvezno izvedbo kontrolirane razpoke v stiku s stenami, ker je potrebno zagotoviti enotno finalno obdelavo sten ter stropnih in obočnih konstrukcij. V primeru potrebe po vgradnji novih stropnih konstrukcij, morajo biti ti obvezno leseni in sovprežni. Vgradnja armiranobetonskih stropov (AB plošč) ni dovoljena.

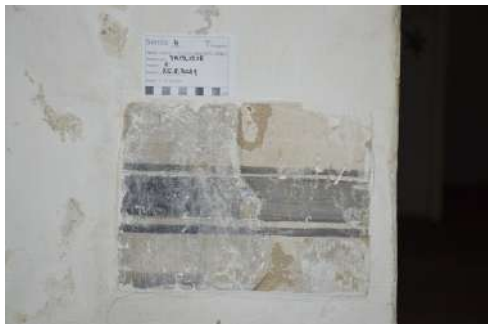
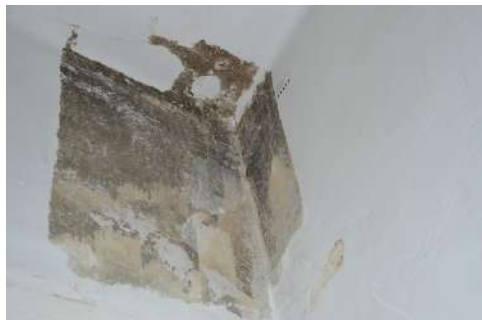
Slika: sonda (S 4) stena JZ vogal prostor 1, ki je novojsko nad ostalimi opleski in ometi v tem prostoru in ne soglaša z ostalimi sondami v prostoru. Ter sonda (S 11) JZ kot prostor 2 z vidno rjavo poslikavo z motivom obrambnih stolpov in trdnjav v grizaj tehniki.

V primeru rjave poslikave z motivom obrambnih stolpov in trdnjav v grizaj tehniki, v JZ kotu prostora 2, ki je predviden za odstranitev je potrebno pred gradbenimi posegi poslikavo v celotnem obsegu arhivsko dokumentirati.

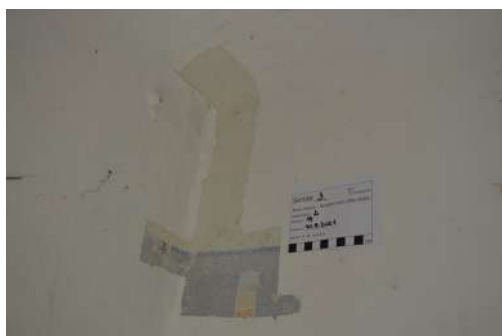
Slika: sonda (S 48) in (S 51) obe stena strop v obeh malih dvoranah na južni strani (prostor 14 in 15). Sonde kažeta na morebitno prisotnost poslikave.

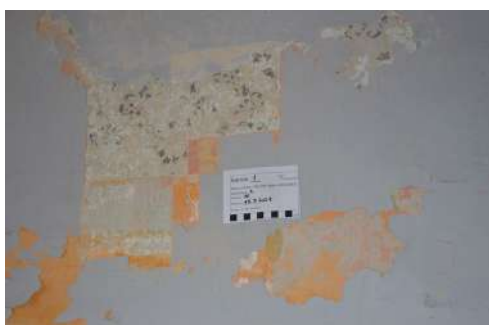
Slika: sonda (S 52) na steni pod balkonsko / galerijsko konstrukcijo. Na apnenem ometu je viden vzorec šablonske poslikave v sivi barvi z rjavim vzorcem (južni del prostora 16 - Velike dvorane).

V primeru Velike dvorane (prostor 16), kjer je sondiranje nakazalo prisotnost šablonske poslikave in bogatejših barvnih pasov na stropu s spodnje strani balkonske / galerijske konstrukcije, se predlaga ohranitev poslikav.

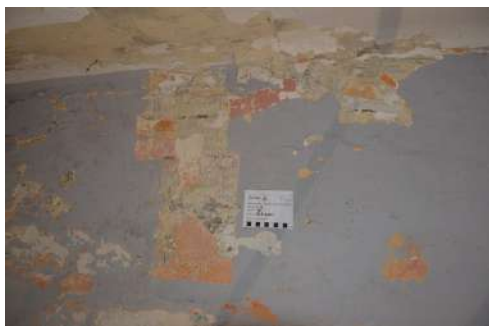
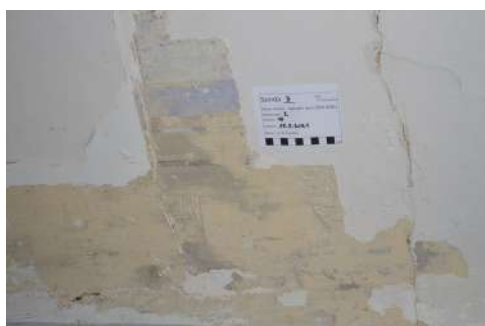
Slika: sonda (S 53) stena strop in (S 54) strop s spodnje strani balkonske / galerijske konstrukcije. Sonde kažeta na prisotnost poslikave (južni del prostora 16 - Velike dvorane).

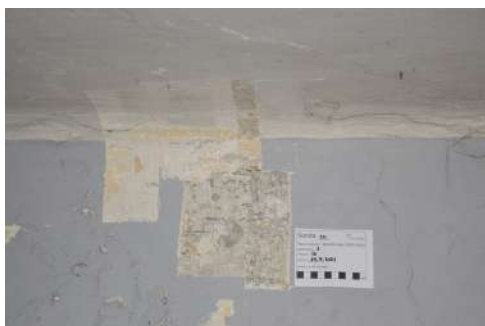
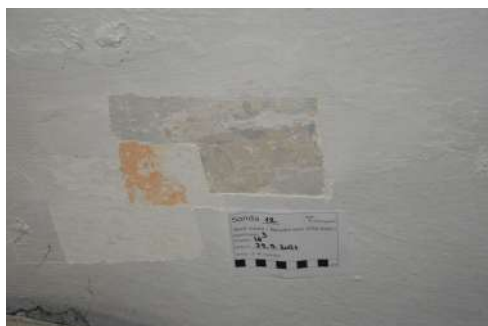
Slika: sonda (S 61) stena strop in (S 63) strop prostora 16 - Velike dvorane. Sonde kažeta na morebitno prisotnost poslikave.

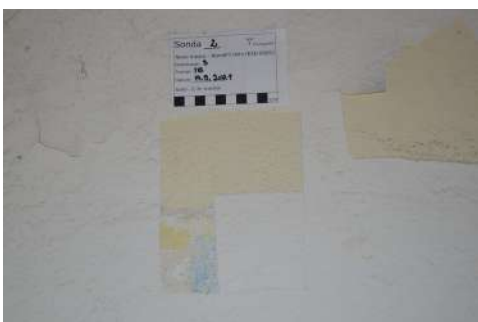
Slika: sonda (S 67) stena prostor 18 in sonda (S 69) cokol prostor 19. Sonde kažeta na morebitno prisotnost poslikave.

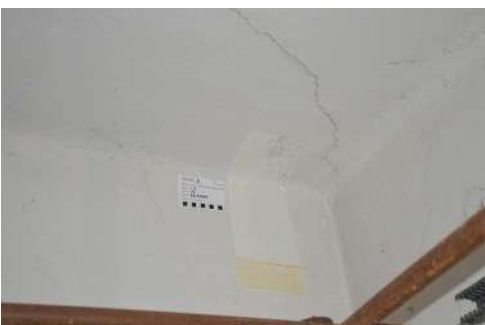
Slika: sonda (S 78) stena prostor 22. Sonda kaže na morebitno prisotnost poslikave.

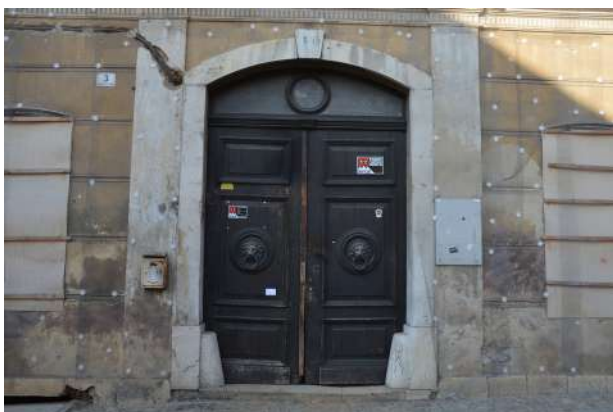
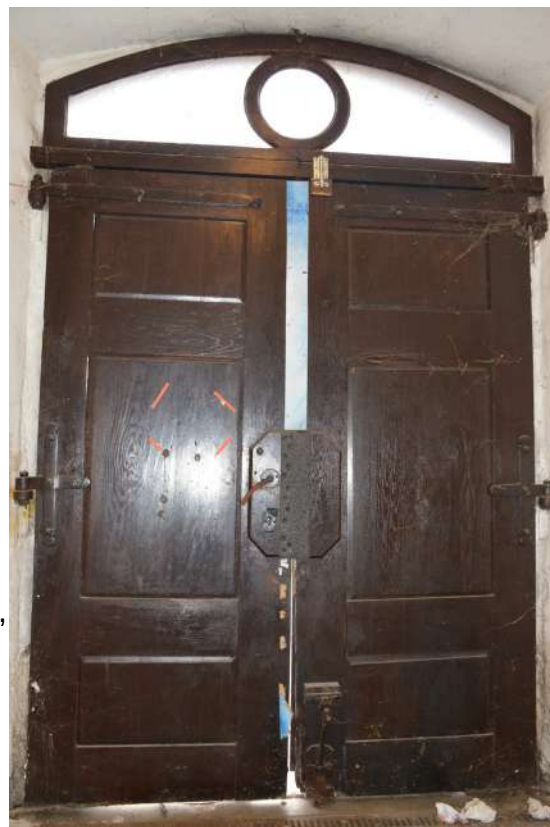
a1) Dvokrilna vhodna vrata

Dvokrilna lesna masovna vhodna vrata, profilirana z lazurnim rjavim premazom z nadsvetlobo z vztavljenim krogom. Vratini krili sta delnjeni na tri polja. V sredinskem polju je okrogel relief z rastlinskim vzorčkom in bronasto levjo glavo s tolkalom. Vrata so v slabem stanju. Imajo reže in visijo.

- dokumentacija stanja,
- demontaža vatnih kril,
- transport v restavratorski atelje (po potrebi),
- mehanska in kemična odstranitev nečistoč,
- mehanska in kemična odstranitev stare lazure,
- sanacija okovja ali ustrezno nadomestno okovje (po potrebi),
- kitanje poškodb,
- insekticidna in fungicidna zaščita lesa (po potrebi),
- brušenje,
- luženje oz. izenačevanje (po potrebi),
- podboj se restavrira na mestu,
- barvni premaz na osnovi naravnih olj – rjave barve,
- končni premaz za les na osnovi naravnih olj z vgrajeno UV zaščito.

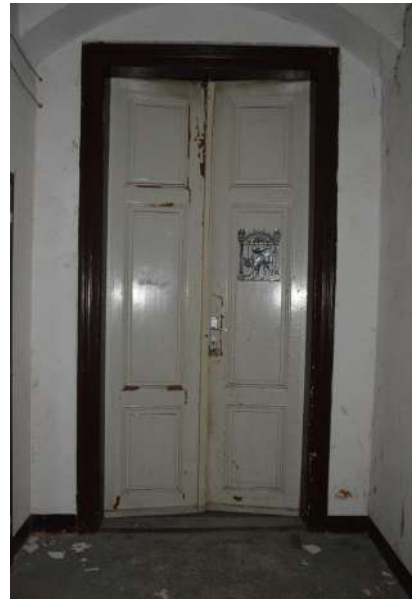
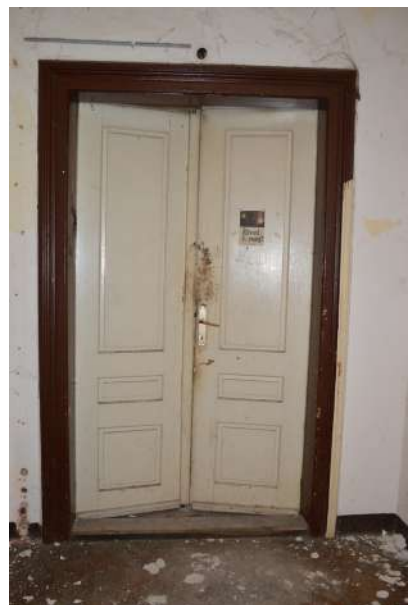
a4) Dvokrilna notranja vrata

Dvokrilna notranja vrata so dotrajana in jih je potrebno v celoti zamenjati z novimi. Imeti morajo leseno oblogo s kasetiranimi polnili tudi v primeru požarnih vrat, dovoljena pa je vgradnja novih požarnih vrat iz kaljenega stekla na hodnikih v območjih morebitnih prehodov med požarnimi sektorji. Mizarski detajli novih vrat morajo biti potrjeni s strani ZVKDS.

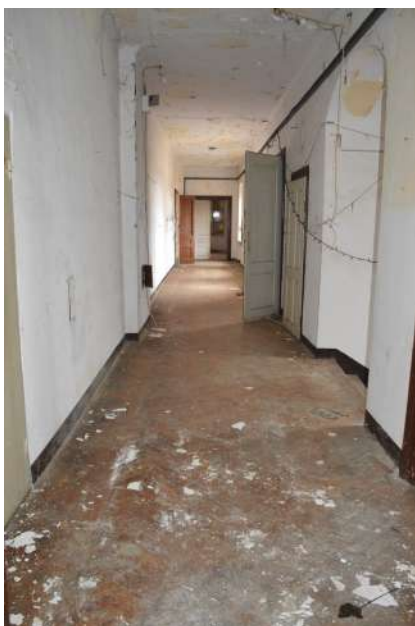
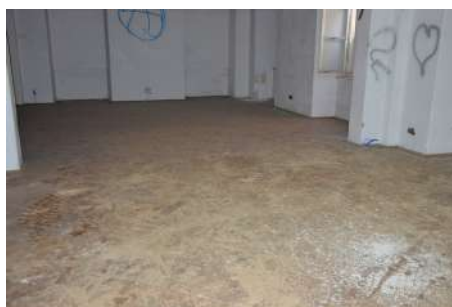
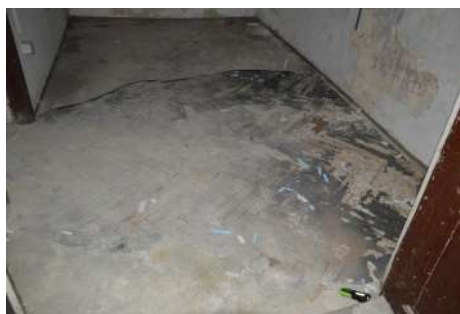
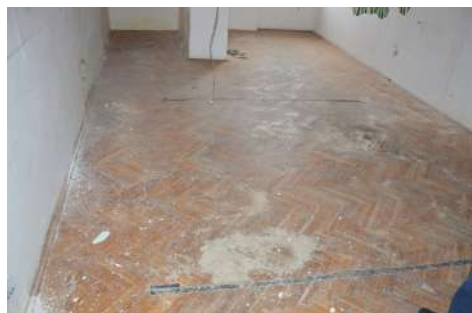
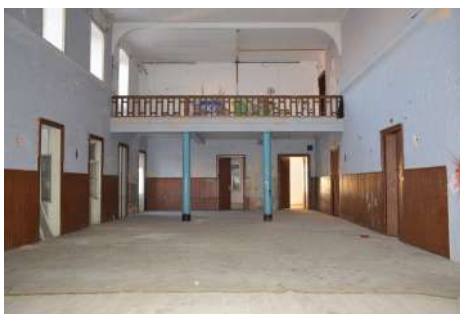
d) Parket

Parket je položen v več sobah. Položen je na ribjo kost – tradicionalna oz. italijanska ribja kost, deščice na pero in utor so položene na 90°. Položen je bil najverjetneje v prvi polovici 20. stoletja, morda iz časa med obema vojama ali ko je z objektom upravljala JLA. (glej arhitekturni detajl mapa 4).

Parket je zaradi nevzdrževanja in navlaženja v slabem stanju. Predlagamo, da se parket poskusi ohraniti in dopolniti oziroma v najslabšem primeru izdelati repliko po vzoru obstoječega.

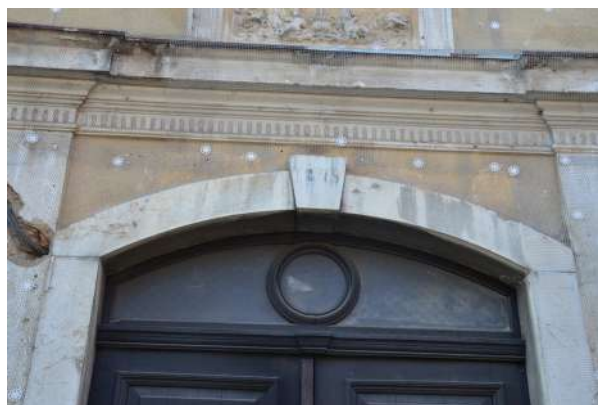
a) Kamniti portal glavnega vhoda

Kamniti portal je iz belega apnenca in je ločno zaključen s sklepnikom z letnico 1885, po višini ni členjen, iz njegove ravnine izstopata polkrožno stožičasto zaključeni bazi. Portal je v dobrem stanju, vidne so površinske nečistoče. Svetla dimenzija odprtine je 220 x 273 cm.

- dokumentacija stanja,
- odstranjevanje nečistoč z vodno meglico (nebulizacija) in finim ščetkanjem,
- sanacija razpok,
- utrjevanje,
- domodeliranje,
- hidrofbna zaščita (z biocidom oz. protigrafitnim učinkom)

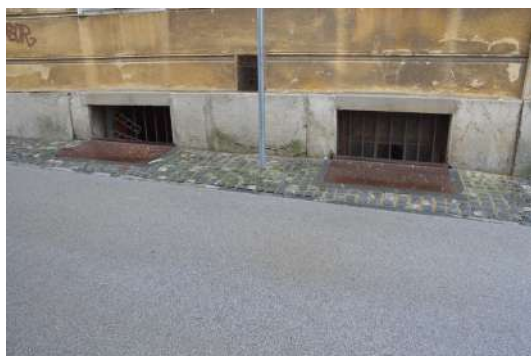
a) Kovinske mreže na kletnih oknih

Kletna okna imajo vgrajene kovinske mreže, ki so površinsko oksidirana. Vidne so poškodbe kot so korozija in luščenje.

- dokumentacija stanja,
- demontaža (če je možno)
- odstranjevanje barvnih plsti in rje s peskanjem (če je možno) ali ročno z žičnato krtačo,
- dodajanje manjkajočih delov,
- protikorozijski premaz,
- nanos voska ali barvnega nanosa (temeljna in zaščitna barva),
- montaža

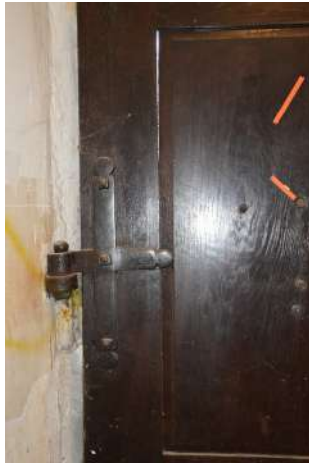
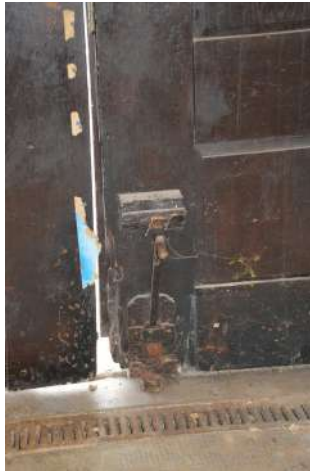
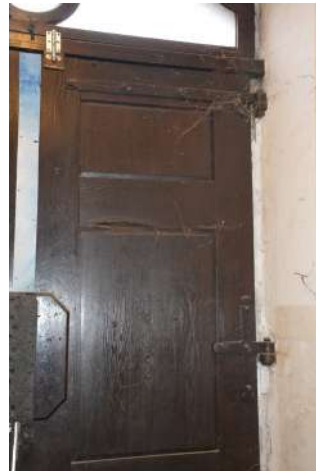
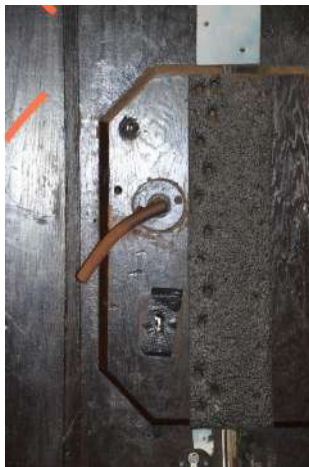
d) Okovje na stavbnem pohištvu

Okovje na stavbnem pohištvu, kovinski deli, tečaji in kljuke so površinsko oksidirani. Vidne so poškodbe kot so korozija luščenje in krivljenje.

- dokumentacija stanja,
- demontaža (če je možno)
- sanacija okovja / ravnaje ali ustrezno nadomestno okovje,
- odstranjevanje rje s peskanjem (če je možno) ali ročno z žičnato krtačo,
- protikorozijski premaz,
- nanos voska ali barvnega nanosa (temeljna in zaščitna barva),
- montaža.
