KONSERVATORSKI NAČRT

Mapa 03:
Konservatorsko-restavratorski projekt

Ime enote:
Novo mesto - Narodni dom

Številka konservatorskega načrta in izvoda, kraj izvedbe, datum:
05/2021, Krško, november 2021

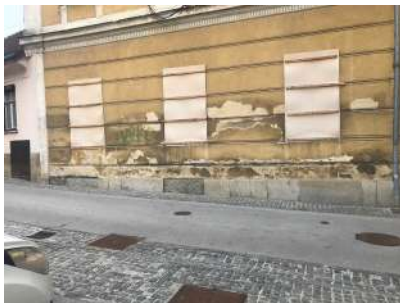
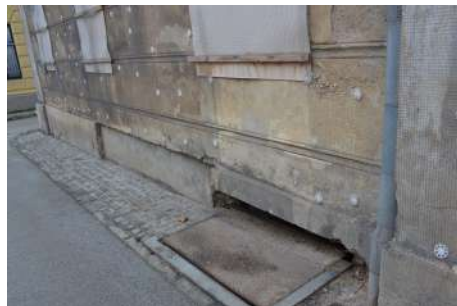
Fasadni plašč je poškodovan predvsem v spodnjem pasu so vidni sledovi prekomernega navlaževanja zaradi kapilarnega dviga vlage v zidove in omete, dodatno še zaradi bližine cestišča in odboja dežja od cestišča, v zimskem času soljenja in pluženja snega. Na severni fasadi je nekaj cementnih plomb in zgornja plast ometa odstopa od spodnje. V zgornjih delih fasad fini omet odstopa od grobega in odpada (predvsem vidno na severni fasadi).

Priporočamo ohranitev fasadnih ometov in restavriranje fasadnih dekorativnih elementih.

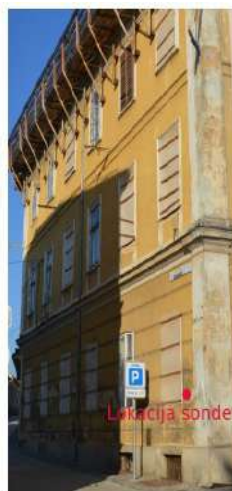
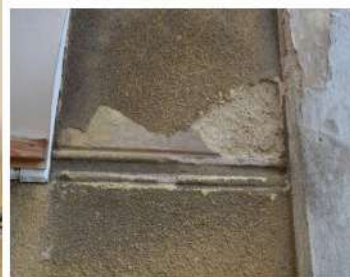
Fasadni ometi na čelni fasadi na več mestih odstopajo in odpadajo od opečne podlage, v liniji odtočne cevi iz strehe (streha je bila obnovljena 2018 in tudi odtočna cev je bila zamenjana). Vidni so opečni zidaki in malta med njimi, ki so zmrzlinosko močni poškodovani. Zaradi nevarnosti poškodb mimoidočih pri padcu večjih kosov ometa, je bila na čelni fasadi že montirana kovinska mrežica, pod napuščem pa lovilni oder.

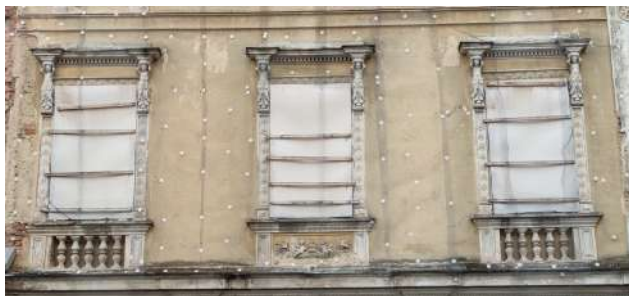
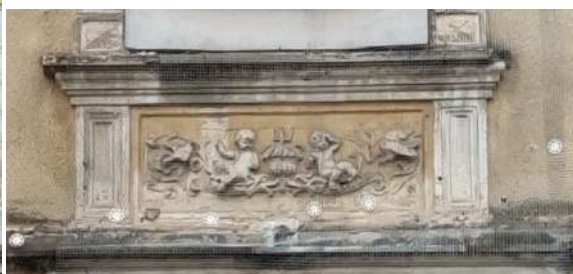
Zelo poškodovana je vzhodna in hkrati vhodna stran stavbe, ki je zasnovana simetrično- iz treh polj (osrednjega in dveh stranskih)- devet osi v treh etažah. Pročelje vsebuje klasične elemente dekoracije (balustri, reliefi, kariatide...), ki so po ugotovitvah ZVKD, ene med redkimi ohranjenimi detajli iz zadnje četrtine 19.stoletja v Novem mestu in fasadna dekoracija priča o takratnem trgu dekorativnih polizdelkov, nakupljenih v trgovinah in uporabljenih za dokončno oblikovanje likovnega izraza fasade¹, sklepamo, da gre za fasadne plastične odlitke na osnovi kalupov, ki so jih nato pritrdili na fasado in so jih običajno v tem času izdelovali iz t.i. diara gipsa / mavca. Pritlični del fasade je razen vhoda kot poudarka obdelan enotno v plitvi rustiki vodoravnih pasov v fasadnem ometu, ki ima grob končni sloj; profilirani dekorirani elementi so zaglajeni.

Med pritličjem in 1.nadstropjem je umeščen profiliran vodoravni venec, ki je zaščiten s pločevino. Osrednje tri osi vzhodne fasade so poudarjeno okrašene. V 1.nadstropju so okenska polja v segmentu pod okensko polico dekorirana z najkakovostnejšim likovnim dodatkom. V osrednji osi nastopi polje z upodobitvijo dveh puttov ob cvetnem vrču s trizobom, ki ju spremljata z ene strani štorčja in z druge zmaj. Stranski okenski dekoraciji sta balustradi iz polnooblih balustrov. Stranska cvetna robova ob okenski niši sta na vrhu zaključena s kariatidama, ki nosita poudarjen vodoravni prekladni friz. Pod kapjo strehe je napušč dekoriran v klasični historični tradiciji. Vrh napušča je obroba zobatega polja, pod njim pa nekaj širše polje s ponavljajočim motivom nakazanih prezračevalnih rež. Dekorativni elementi so poškodovani, a zaradi montirane kovinske mrežice niso dostopni.

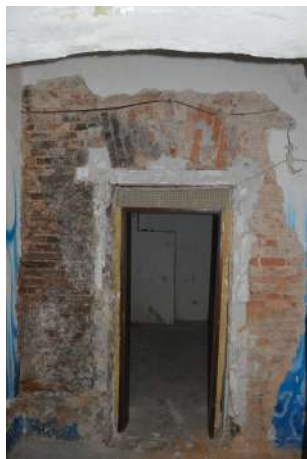
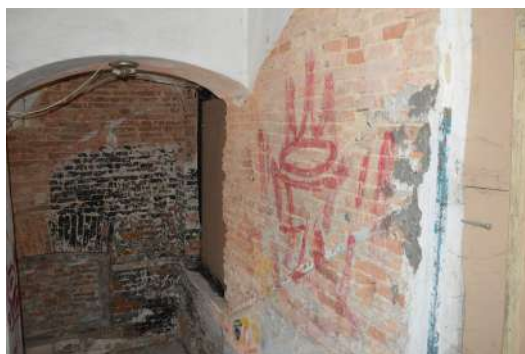
Sledi prekomernega navlaženja zidov in zamakanja strehe v preteklosti se odražajo kot odpadanje notranjega ometa in razpoke na opečnih in lesenih stropovih s trstiko ter stenah. Obstoječi ometi na stropvih in stenah so apneni. Po nekod so ometi že odbiti do opeke.

Slika: Hodnik (1) severni del in stopnišče v 1. nadstropje (6), kjer so odbiti ometi od opeke.

V kletnih in pritličju zaradi vlage prizadete omete zamenjati s sanirnimi ometi na osnovi pucolanov in hidravličnega apna, nato v celoti, v vseh prostorih, na tanko preplastiti in zaribati s fino granuliranim ometom iz hidravličnega apna. Pri sanaciji je dovoljeno uporabljati le malte na osnovi gašenega ali hidravličnega apna, paropropustne apnene beleže ter injekcijske mase in sanirne omete na osnovi pucolanov oz. hidravličnega apna. Uporaba z vodotopnimi solmi obremenjenega in higroskopičnega portland cementa ni dovoljena.

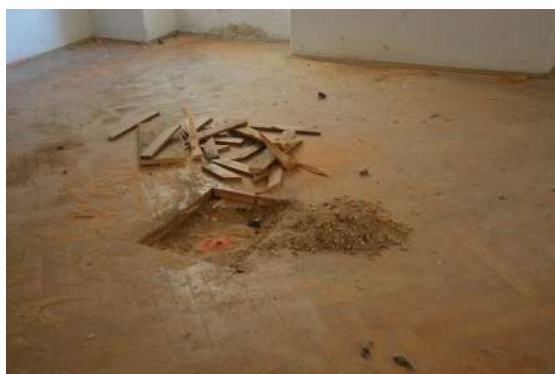
Slika: Mala dvorana (1.3) v 1. nadstropju nad južnim salonom (2) v pritličju; vidno peščeno nasutje.

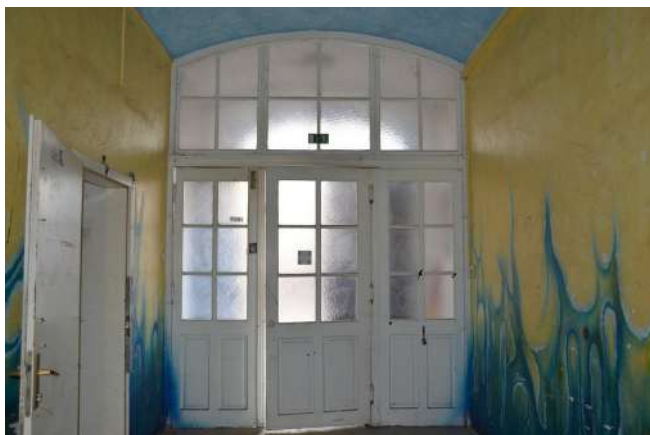
a2) Nihajna notranja vrata

Bela lesena nihajna vrata z zastekljeno nadsvetlobo. Spodnje polje vrat je razdeljeno na dve profilirani polji, zgornji vratni križ je zastekljen. Vrata so bila večkrat prebarvana (od lesenega nosilca z rdeče rjavo, rjavo, modro, oker, svetlo rjavo in debenim slojem bele oljne barve). Vrata so v stabilnem stanju.

- dokumentacija stanja,
- demontaža vatnih kril,
- transport v restavratorski atelje (po potrebi),
- mehanska in kemična odstranitev nečistoč,
- mehanska in kemična odstranitev stare lazure,
- sanacija okovja ali ustrezno nadomestno okovje (po potrebi),
- kemično čiščenje okovja,
- kitanje poškodb,
- insekticidna in fungicidna zaščita lesa (po potrebi),
- brušenje,
- luženje oz. izenačevanje (po potrebi),
- podboj se restavrira na mestu,
- barvni premaz na osnovi naravnih olj – bele barve,
- končni premaz za les na osnovi naravnih olj z vgrajeno UV zaščito.

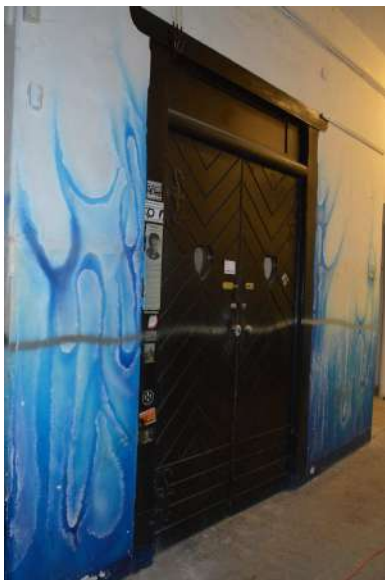
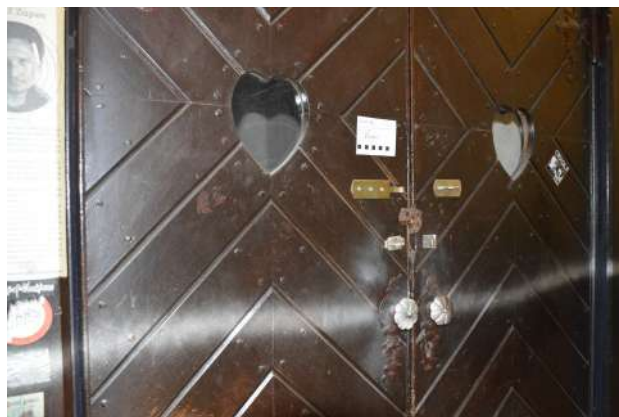
Kletna vrata

Lesena dvokrilana nihajna vrata s posebnim podbojem in leseno nadsvetlobo. Vratna krila z geometrijskim vzorcem in srčastima okencema in dodatnimi neizvornimi kovinskimi zapahi. Vrata so prebarvana z rjavo pokrivno barvo. Vrata so v stabilnem stanju.

- dokumentacija stanja,
- demontaža vatnih kril,
- transport v restavratorski atelje (po potrebi),
- mehanska in kemična odstranitev nečistoč,
- mehanska in kemična odstranitev stare lazure,
- sanacija okovja ali ustrezno nadomestno okovje (po potrebi),
- kemično čiščenje okovja,
- kitanje poškodb,
- insekticidna in fungicidna zaščita lesa (po potrebi),
- brušenje,
- luženje oz. izenačevanje (po potrebi),
- podboj se restavrira na mestu,
- barvni premaz na osnovi naravnih olj – rjave barve,
- končni premaz za les na osnovi naravnih olj z vgrajeno UV zaščito.

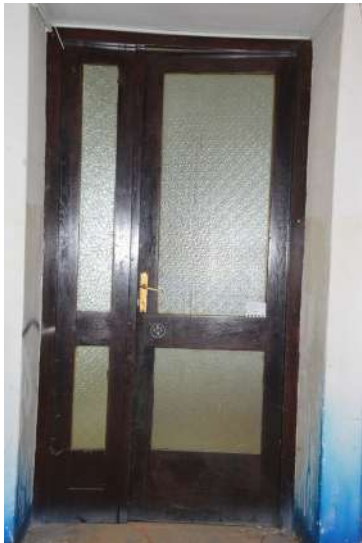
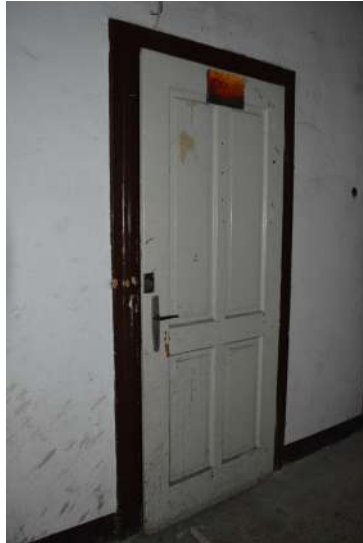
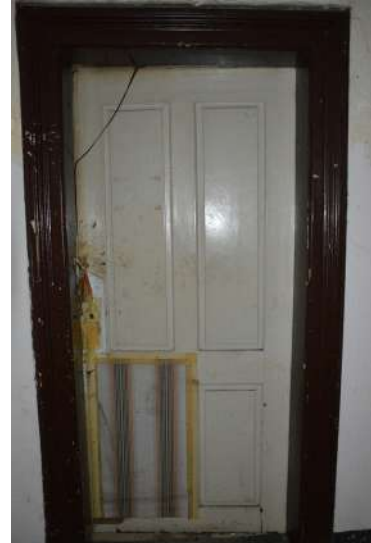
a3) Enokrilna notranja vrata

Enokrilna notranja vrata so dotrajana in jih je potrebno v celoti zamenjati z novimi. Imeti morajo leseno oblogo s kasetiranimi polnili tudi v primeru požarnih vrat, dovoljena pa je vgradnja novih požarnih vrat iz kaljenega stekla na hodnikih v območjih morebitnih prehodov med požarnimi sektorji. Mizarski detajli novih vrat morajo biti potrjeni s strani ZVKDS.

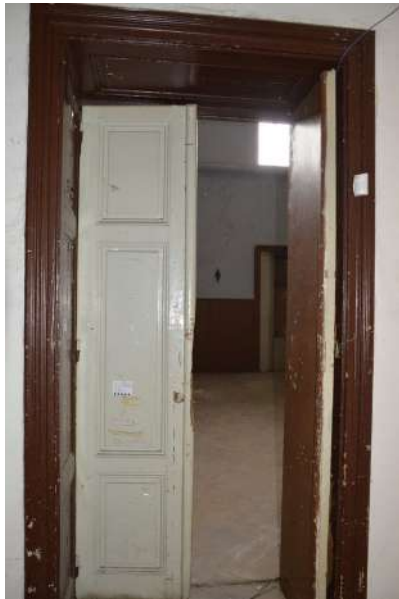
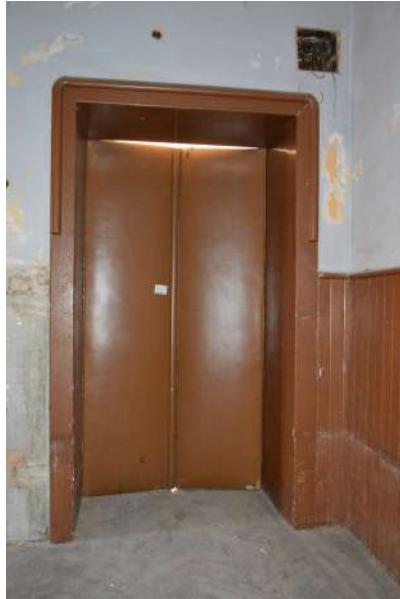
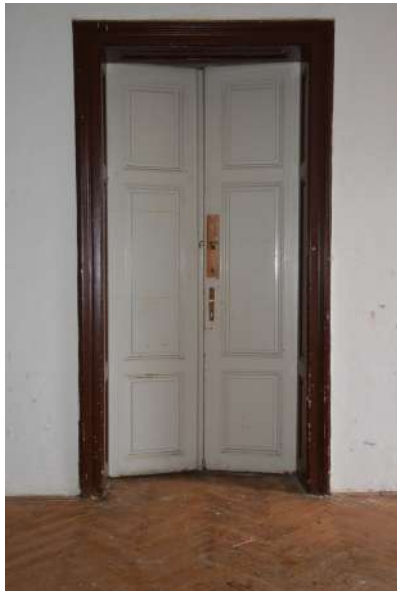
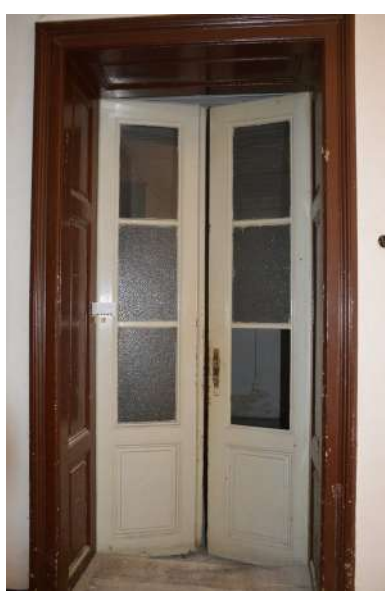
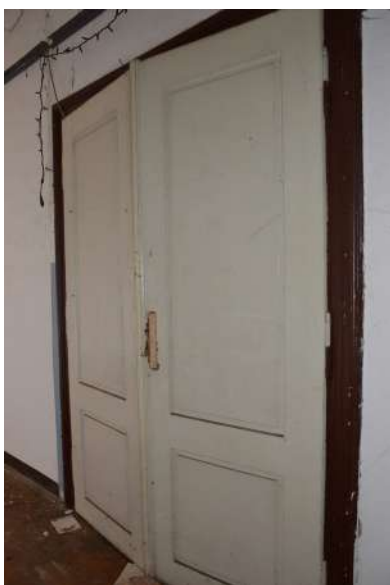
a4) Dvokrilna notranja vrata

Dvokrilna notranja vrata so dotrajana in jih je potrebno v celoti zamenjati z novimi. Imeti morajo leseno oblogo s kasetiranimi polnili tudi v primeru požarnih vrat, dovoljena pa je vgradnja novih požarnih vrat iz kaljenega stekla na hodnikih v območjih morebitnih prehodov med požarnimi sektorji. Mizarski detajli novih vrat morajo biti potrjeni s strani ZVKDS.

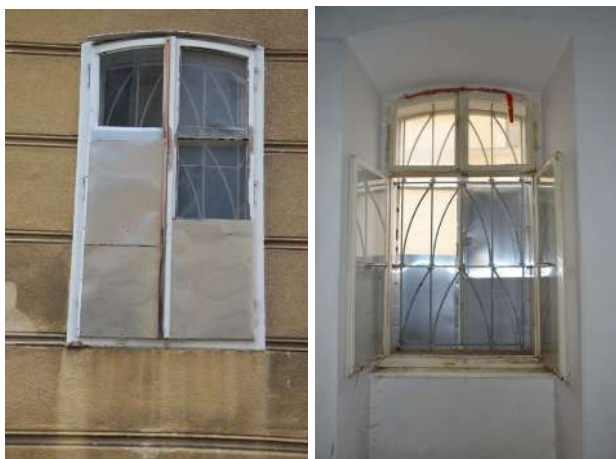
Slika: Okno južna fasada pritličje

Okna na Narodnem domu so povsem dotrajana in jih je potrebno v celoti zamenjati z novimi.

Lesena škatlasta dvojna dvokrilna okna z ločnim zaključkom so prisotna v pritličju. Zunanja krila se odpirajo navzven, notranja navznoter. Okna so premazana z belo pokrivno barvo.

Okna na Narodnem domu so povsem dotrajana in jih je potrebno v celoti zamenjati z novimi iz macesnovine po vzoru obstoječih, kar pomeni, da je potrebno pri izdelavi novih upoštevati tudi obstoječe profile okenskih letvic in druge detajle (glej arhitekturni detajl mapa 4).

Nova okna ne smejo biti izdelana iz lepljenega lesa, prav tako ni dovoljeno na steklo lepiti prečnih letvic. Nova okna morajo biti lesena škatlasta, dvojna dvokrilna brez nadsvetlobe, pri čemer se morajo po obstoječem detajlu zunanja krila odpirati navzven. Notranja krila imajo lahko termopansko zasteklitev. Okna je potrebno opremiti z masivnim patiniranim medeninastim okovjem. Mizarski detajl novih oken mora biti potrjen s strani ZVKDS.

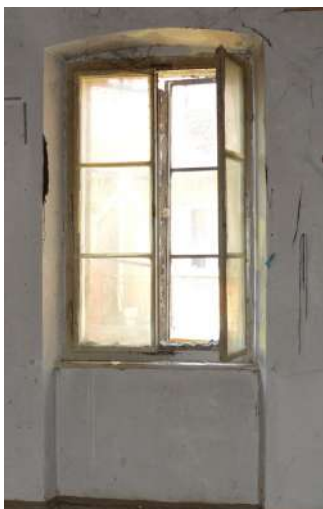
Slika: Okno južna fasada, 2.nadstropje

Lesena škatlasta dvojna dvokrilna okna z ravnim zaključkom brez nadsvetlobe so prosotna v 1. in 2. nadstropju. Zunanja krila se odpirajo navzven, notranja navznoter. Okna so premazana z belo pokrivno barvo. (glej arhitekturni detajl mapa 4)

Okna na Narodnem domu so povsem dotrajana in jih je potrebno v celoti zamenjati z novimi iz macesnovine po vzoru obstoječih, kar pomeni, da je potrebno pri izdelavi novih upoštevati tudi obstoječe profile okenskih letvic in druge detajle (glej arhitekturni detajl mapa 4).

Nova okna ne smejo biti izdelana iz lepljenega lesa, prav tako ni dovoljeno na steklo lepiti prečnih letvic. Nova okna morajo biti lesena škatlasta, dvojna dvokrilna brez nadsvetlobe, pri čemer se morajo po obstoječem detajlu zunanja krila odpirati navzven. Notranja krila imajo lahko termopansko zasteklitev. Okna je potrebno opremiti z masivnim patiniranim medeninastim okovjem. Mizarski detajl novih oken mora biti potrjen s strani ZVKDS.

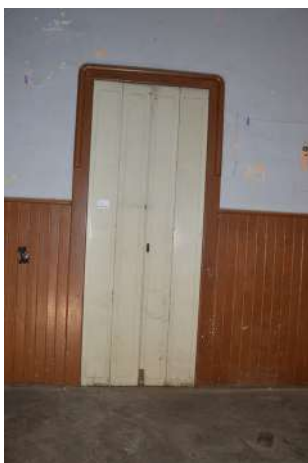
b3) Notranja polkna / notranje lesene naoknice, Velika dvorana

V veliki dvorani, v 1. nadstropju se nahaja 5 lesenih dvokrilnih prepogibnih naoknic, pobarvanih s pokrivno belo barvo. (glej arhitekturni detajl mapa 4)

- dokumentacija stanja,
- demontaža polken,
- transport v restavratorski atelje (po potrebi),
- mehanska in kemična odstranitev nečistoč in barve,
- sanacija okovja ali ustrezno nadomestno okovje,
- kemično čiščenje okovja,
- domodelacija manjkajočih kosov lesa (po potrebi),
- kitanje poškodb,
- insekticidna in fungicidna zaščita lesa (po potrebi),
- brušenje,
- luženje oz. izenačevanje (po potrebi),
- podboj se restavrira na mestu,
- barvni premaz na osnovi naravnih olj – bele barve,
- končni premaz za les na osnovi naravnih olj z vgrajeno UV zaščito.

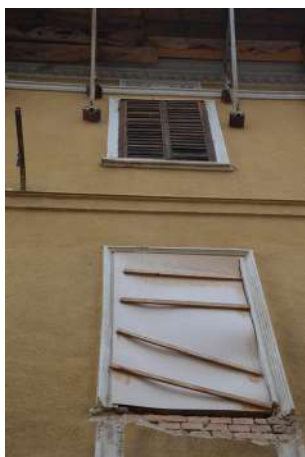
b4) Zunanje polkno / naoknica na zazidanem oknu

Zunanje polkno se nahaja na celotni stavbi le na enem mestu, in sicer v drugem nadstropju na južni fasadi, na zazidanem oknu.

Predlagamo, da se naoknica odstrani.

- demontaža polkna

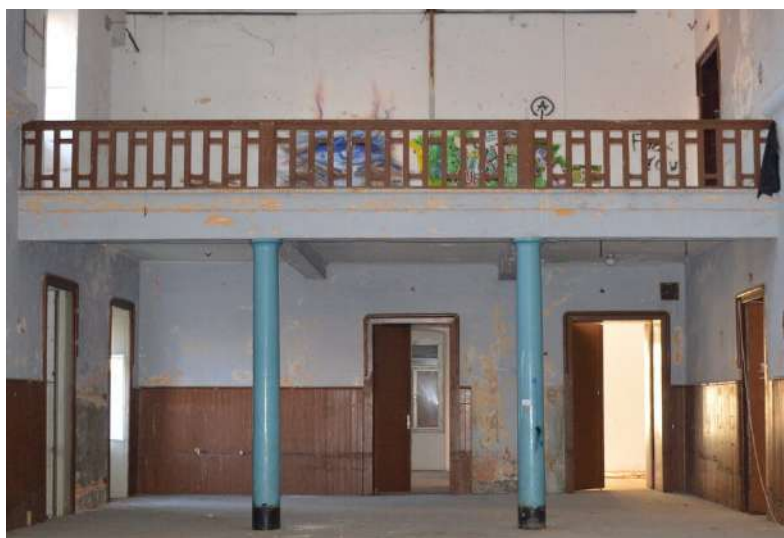
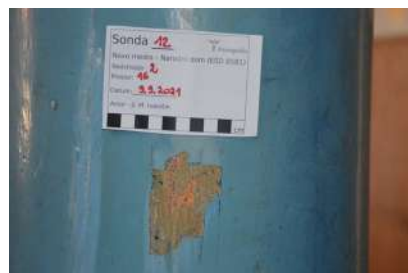
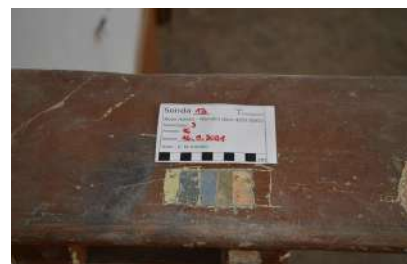
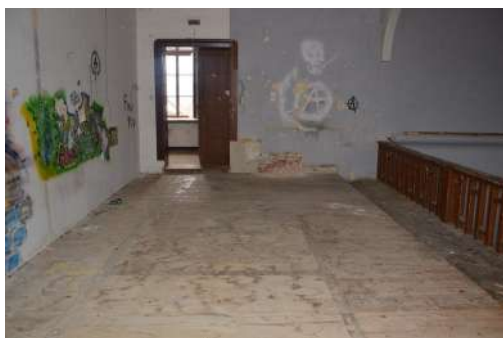
c) Balkonska konstrukcija (ograja in podporna stebra)

V Veliko dvorano je umeščena balkonska (oz. galerijska) lesena konstrukcija, podprta z dvema podpornima stebroma in tramovi ter leseno ograjo. Konstrukciji je s spodnje strani dodana trstika in ometana z ometom s poslikavo (glej notranji ometi in poslikave). Ograja in podporna stebra so leseni. Les je bil večkrat prebarvan, najverjetneje glede na oplesk dvorane. Podprona stebra v barvah od rdeče, svetlo zelene, temno modre od sedanje svetlo modre s cokelom (26 cm od tal) v črni barvi. Lesena ograja sledi tem odtenkom, le trenutna končna barva je debel sloj rjave oljne barve. Konstrukcija je v stabilnem stanju in jo je mogoče ohraniti.

- dokumentacija stanja,
- mehanska in kemična odstranitev barvo,
- sanacija poškodb,
- kitanje,
- luženje oz. izenačevanje (po potrebi),
- barvni premaz na osnovi naravnih olj (barvni ton določi ZVKDS),
- končni premaz za les na osnovi naravnih olj v vgrajeno UV zaščito (po potrebi).

Barvni ton se določi kompromisno glede na ostalo stavbno pohištvo in končno prezentirane stenske poslikave v tem prostoru, kar je odvisno od rezultatov nadaljnjih sondažnih raziskav na ostenjih v fazi prenove ter izvedbo barvne študije v fazi prenove za končno izvedbo. Glede na dosedanje rezultate sondiranja ostenja je v Veliki dvorani prisotnih več poslikav, čemer so najverjetneje sledile tudi barve galerije.

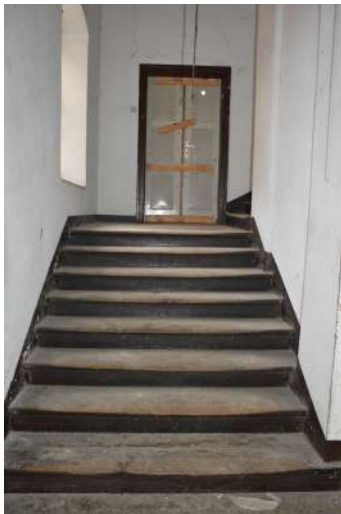
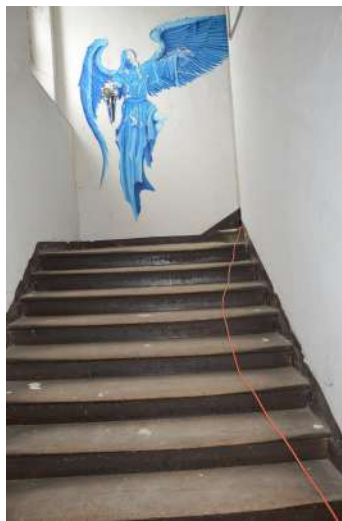
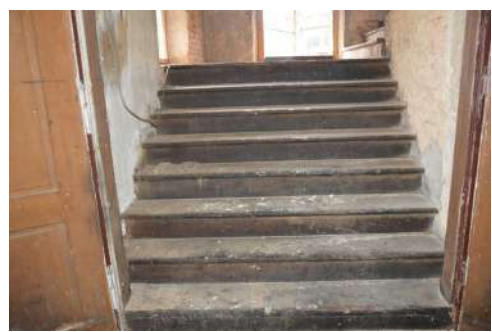
e) Lesene stopnice

Iz 1. v 2. nadstropje in iz 2. nadstropja na podstreho vodijo triramne stopnice okoli osrednjega kvadratnega jedra. Stopniščne rame so lesene iz hrastovega lesa. Možna je zamenjava lesenih stopnic za doseg požarne varnosti objekta.

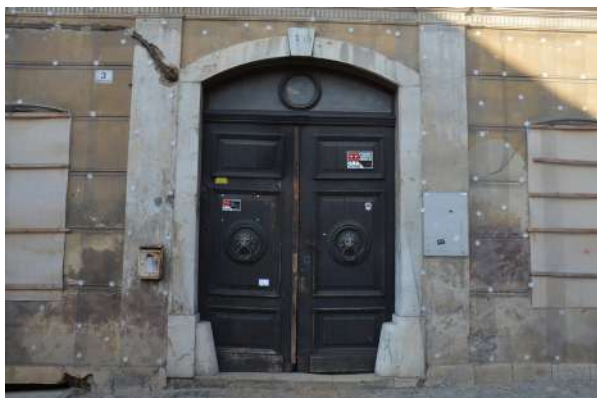
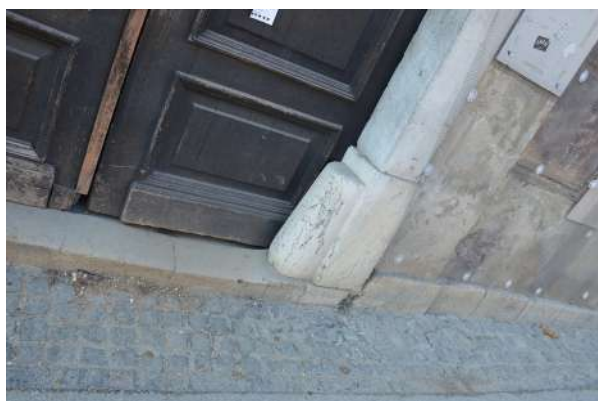
a) Kamniti portal glavnega vhoda

Kamniti portal je iz belega apnenca in je ločno zaključen s sklepnikom z letnico 1885, po višini ni členjen, iz njegove ravnine izstopata polkrožno stožičasto zaključeni bazi. Portal je v dobrem stanju, vidne so površinske nečistoče. Svetla dimenzija odprtine je 220 x 273 cm.

- dokumentacija stanja,
- odstranjevanje nečistoč z vodno meglico (nebulizacija) in finim ščetkanjem,
- sanacija razpok,
- utrjevanje,
- domodeliranje,
- hidrofbna zaščita (z biocidom oz. protigrafitnim učinkom)

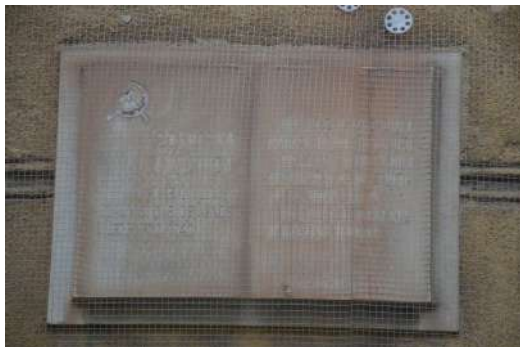
b) Spominska plošča Sokolski knjižnici

V vzhodno (čelno) fasado je vgrajena kamnita spominska plošča Sokolski knjižnici v obliki odprte knjige. Plošča je v dobrem stanju, vidne so površinske nečistoče. Med posegi na fasadi je potrebno spominsko ploščo zaščititi.

- dokumentacija stanja,
- odstranjevanje nečistoč z vodno meglico (nebulizacija) in finim ščetkanjem,
- zaščita z zaščitnim paropropustnim premazom

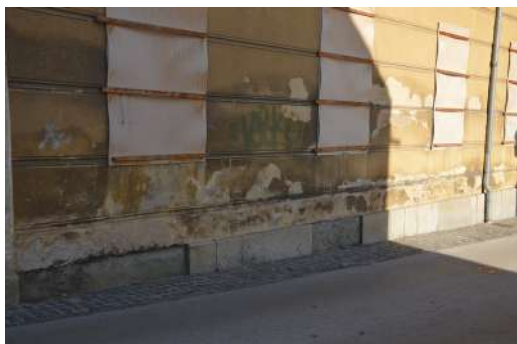
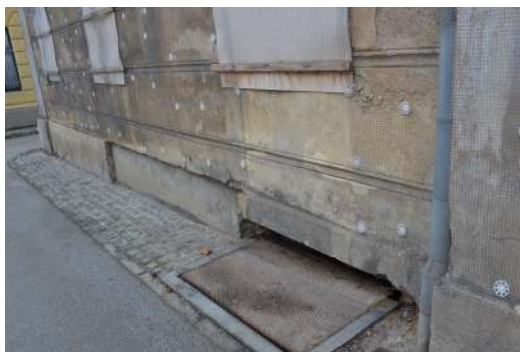
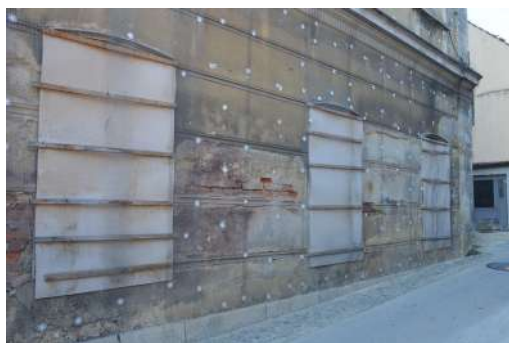
c) Kamniti colel / talni zidec

Na južni in čelni (vzhodni) fasadi je talni zidec iz debelih plošč iz apnenca; posamezne kamnite plošče cokla so razpokane in nekatere so odstopile od zidu oz. manjkajo.

V fazi obnove je priporočljivo izvesti novo kamnito oblogo v stiku s tlemi po obstoječem detajlu in jo z distančnimi nosilci ločiti od fasade, da se bo za njo vzpostavilo prezračevanje,

- dokumentacija stanja,
- demontaža predmetov – po potrebi
- odstranjevanje nečistoč z vodno meglico (nebulizacija) in finim ščetkanjem,
- sanacija razpok,
- utrjevanje,
- domodeliranje,
- dopolnjevanje manjkajočih plošč v naravnem kamnu,
- hidrofobna zaščita (z biocidom oz. protigrafitnim učinkom).

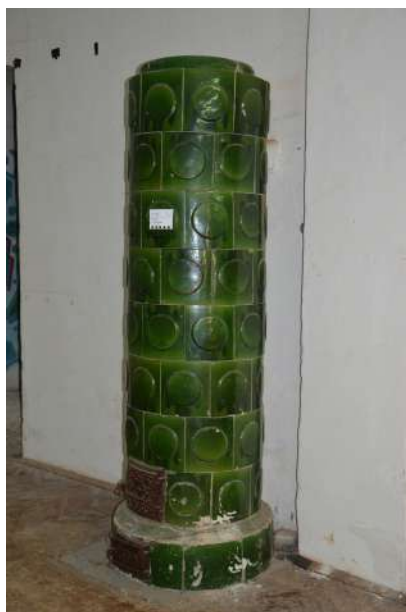
d) Visoka sobna keramična peč / lončena peč

Okroglo sobno peč premera 60 cm in višine 199 cm sestavljajo jo pečnice z zeleno glazuro z okroglo izboklino. Stoji na razširjenem spodnjem zidcu iz neprofiliranih ploščic premera 71 cm. Kurišče ima kovinska vratca. (glej arhitekturni detajl mapa 4)

Peč se uporabi na mestu.

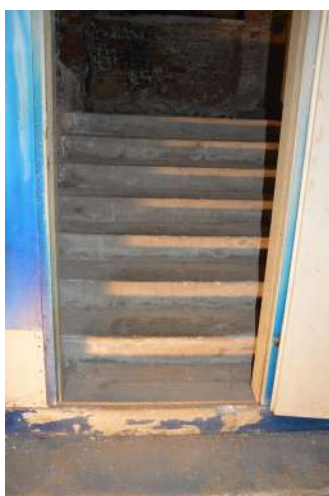
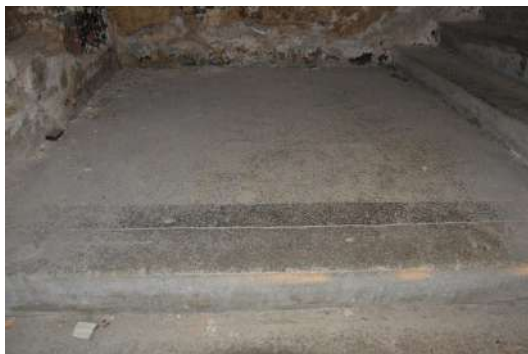
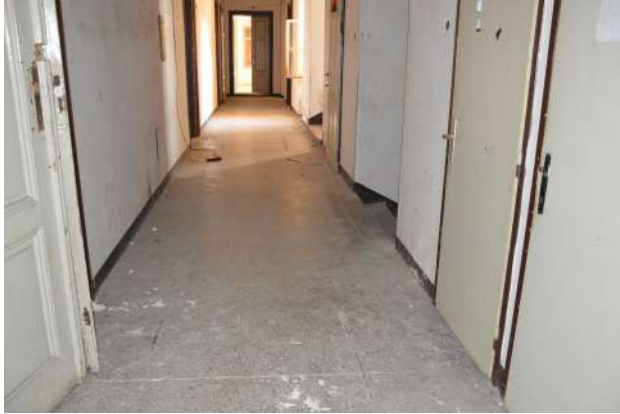
a) Teraco tlak

Oba stopniščna podesta in stopnice iz pritličja v 1. nadstropje ter hodnik v 1. nadstropje imajo položen traco tlak, ki je vlit na estrih. Osnova je iz sivega prevladujočega agregata, ki mu je ob stiku s stopnicami dodan črn pas. Na hodniku ni likovno obdelan. Datirali bi ga lahko v prvi polovici 20. stoletja, morda iz časa med obema vojama ali ko je z objektom upravljala JLA.

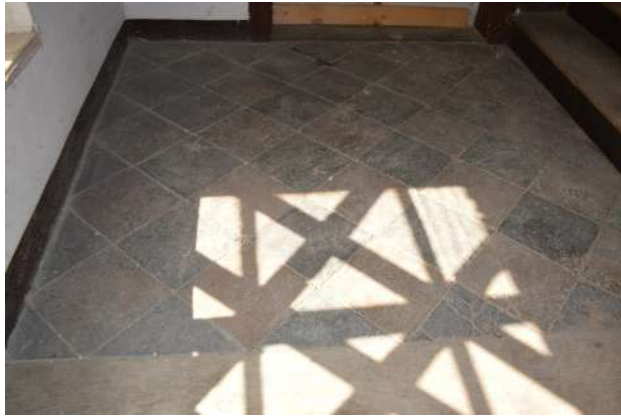
b) Obarvani betonski tlak

Stopnišče iz 1. v 2. nadstropje je grajeno triramno z dvema podestoma, okrog osrednjega jedra. Oba podesta sta tlakovana z diagonalno razporejenimi črno rumenimi tlakovci industrijske izdelave, ki so površinsko obrabljeni.

- dokumentacija stanja,
- odstranjevanje nečistoč z vodno meglico (nebulizacija) in finim ščetkanjem,
- domodelacija poškodovanih mest z granulatom ustrezne teksture in barve, ki ne sme odstopati od originala,
- poliranje
- zaščita z zaščitnim paropropustnim premazom

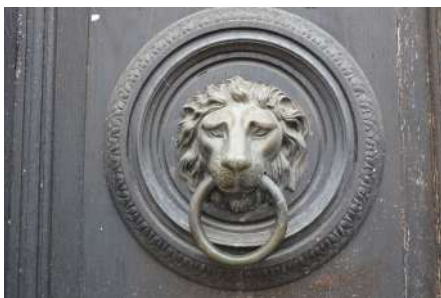
b) Bronasta glava leva s tolkalom na vhodnih vratih

Bronasta levja glava s tolkalom je del vhodnih vrat in je reliefni odlitek.

- dokumentacija stanja,
- demontaža (op potrebi),
- odsranjevanje nečistoč,
- protikorozijski premaz

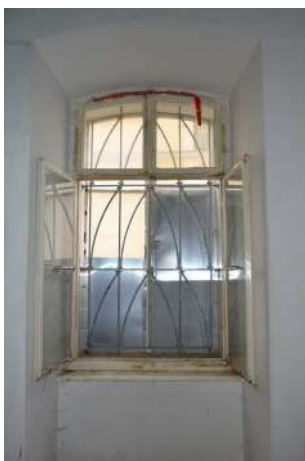
c) Kovinske mreže pritličnih oken

Okna v pritličju imajo vgrajene kovinske zaščitne mreže v sivem barvnem tonu, ki so sekundarnega izvora. Projektirane so bile na ZVKD Novo mesto in so bile vgrajene na zahtevo ZVKD oz. po načrtih konservatorja Jova Grobovška kot zaščita proti vlomu v času, ko je imel ZVKD v Narodnem domu svoje prostore (1987-1997).

Za večjo protivlomno zaščito je možno vgraditi v vsa pritlična okna kovinske zaščitne mreže (glej arhitekturni detajl mapa 4).

- dokumentacija stanja,
- demontaža (če je možno)
- odstranjevanje barvnih plsti in rje s peskanjem (če je možno) ali ročno z žičnato krtačo,
- protikorozijski premaz,
- nanos voska ali barvnega nanosa (temeljna in zaščitna barva),
- montaža,
- izdelava manjkajočih kovinskih mrež po arhitekturnem detajlu

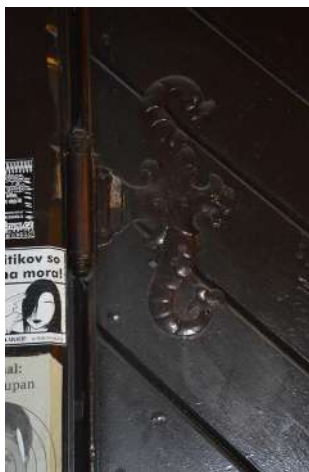
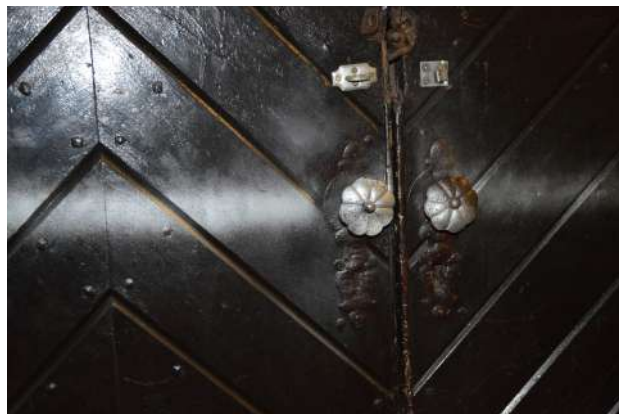
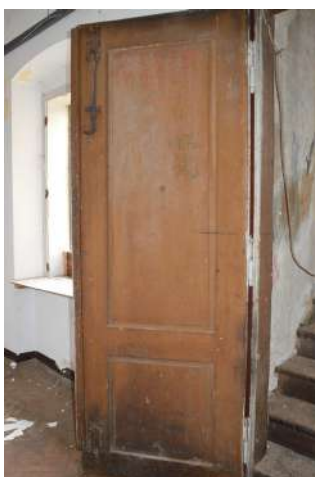
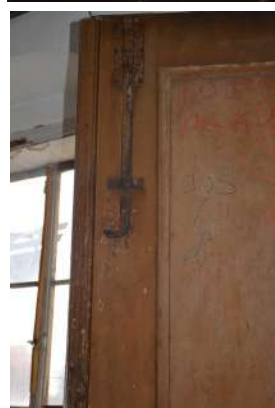
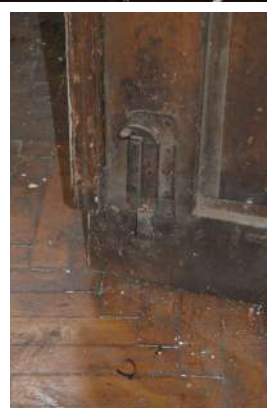
Okovje na stavbnem pohištvu, kovinski deli, tečaji in kljuke so površinsko oksidirani. Vidne so poškodbe kot so korozija luščenje in krivljenje.

- dokumentacija stanja,
- demontaža (če je možno)
- sanacija okovja / ravnaje ali ustrezno nadomestno okovje,
- odstranjevanje rje s peskanjem (če je možno) ali ročno z žičnato krtačo,
- protikorozijski premaz,
- nanos voska ali barvnega nanosa (temeljna in zaščitna barva),
- montaža.

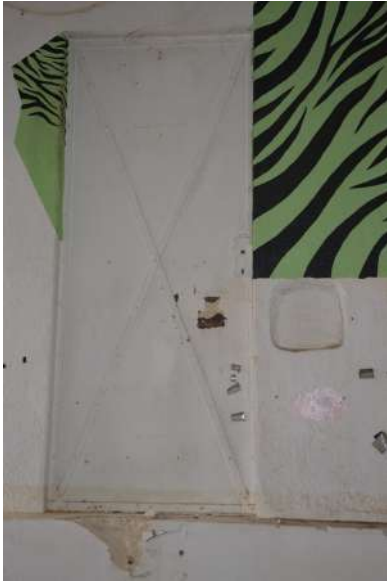
e) Kovonska vrata v drugem nadstropju

Vrata so vgrajena sredi stene, ki je z druge strani zazidana.
Predlagamo, da se vrata odstranijo.
