**ODDELEK ZA KONSTRUKCIJE****Odsek za mostove in inženirske objekte****Ljubljana, 19.2.2021****POROČILO****št. 0880-20-620-1****o pregledu Šmihelskega mostu čez Krko****Naročnik: Občina Novo mesto, Seidlova cesta 1, 8000 Novo mesto****Naročilo: 20-0111000880 z dne 14.9.2020****Nosilec naloge: Ratko Švraka, mag. inž. grad.****Vodja enote: dr. Andrej Anžlin, univ. dipl. inž. grad****Direktor:

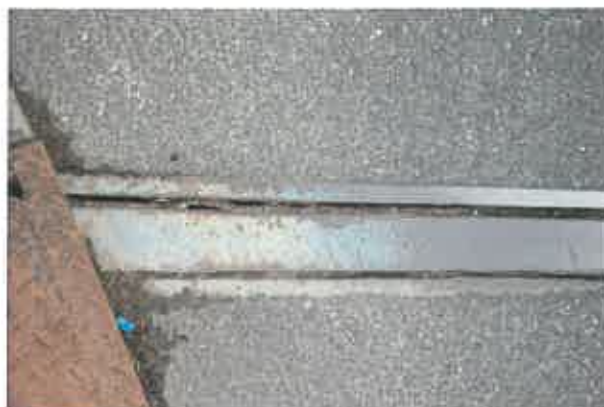
**Slika 7:** Neustrezno delujoča dilatacija z zapolnjenimi regami.

Slabo vzdrževanje ter posledično delovanje dilatacij je zaradi zamakanja povzročilo močne poškodbe na okoliških elementih, kot sta krajna opornika, ležišča na krajnih opornikih in prečna nosilca prekladne konstrukcije nad krajnima opornikoma. Iz tega razloga je pri morebitnem načrtovanju sanacije objekta potrebno izhajati iz zamenjave ali popolne obnove dilatacij. S tem se bi odpravil vzrok za nadaljnje napredovanje in širjenje poškodb.. Neenakomerna širina dilatacijskih reg kaže na neustrezno delovanje kontrolnega mehanizma dilatacije. Za sanacijo ali morebitno zamenjavo bi bil potreben posvet s proizvajalcem ali serviserjem. Ker pod dilatacijo ni ustreznega kontrolnega hodnika, ki bi omogočil zamenjavo poškodovanih delov kontrolnega in pomičnega mehanizma dilatacije, katerega ni bilo možno pregledati, je najverjetnejši ukrep zamenjava dilatacije.

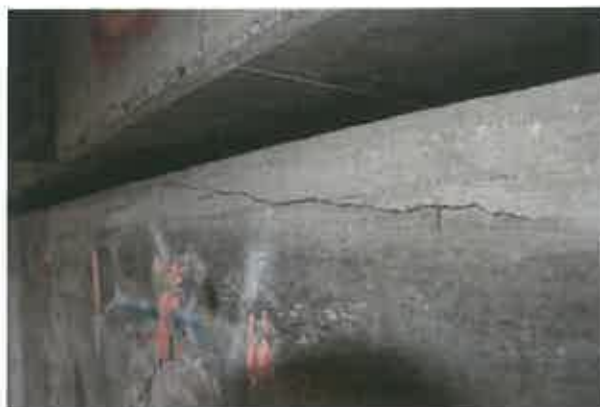
**Slika 8:** Delaminirana plast betona na krajnem oporniku.

Na obeh krajnih opornikih je potrebna temeljita sanacija delaminiranih betonskih površin, kar vključuje odstranitev delaminirane plasti, čiščenje in ustrezno zamenjavo odstranjene plasti betona. Poškodovan je velik delež čelne strani, ležiščne police in zelo verjetno tudi zaledne stene, ki pa ni dostopna za pregled. Na obeh krajnih opornikih je potrebno utrditi erodiran nasip okoli pete opornika in nadomestiti manjkajočo oblogo.

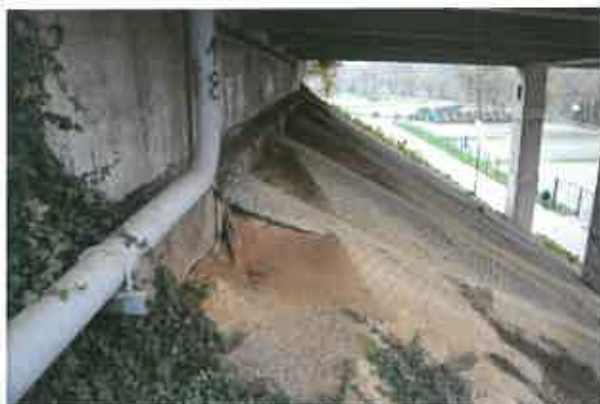
**Slika 9:** Erodiran nasip pod krajnim opornikom 10 zaradi manjkajoče obloge.

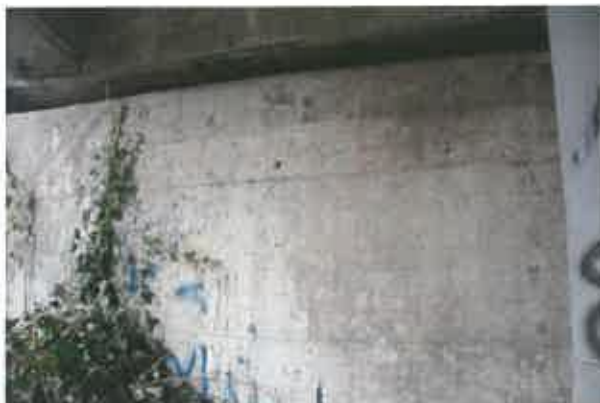
**Slika 10:** Delaminirana površina betona na krajnem oporniku.

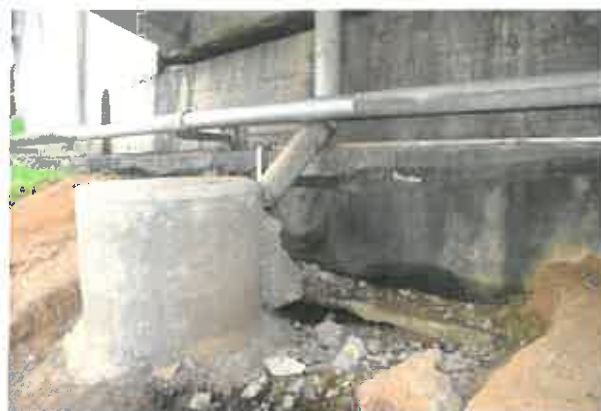
**Slika 11:** Erodiran nasip pod krajnim opornikom 1 zaradi neprimerne odvodnjavanja.

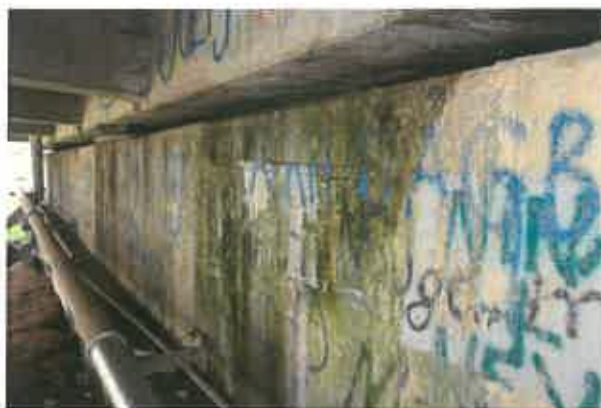
**Slika 12:** Zamakanje zaradi poškodovane dilatacije na krajnem oporniku 1.

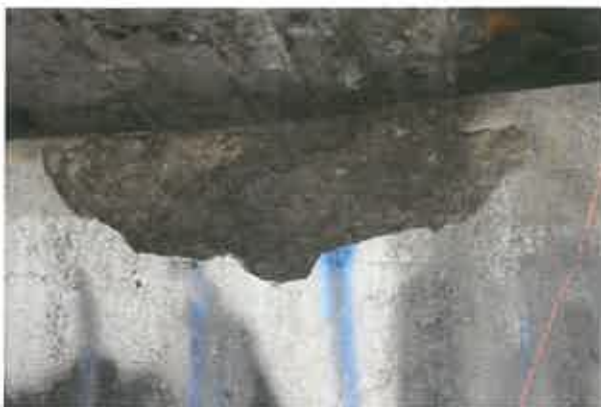
**Slika 13:** Odpadel del krovne plasti betona na krajnem oporniku.

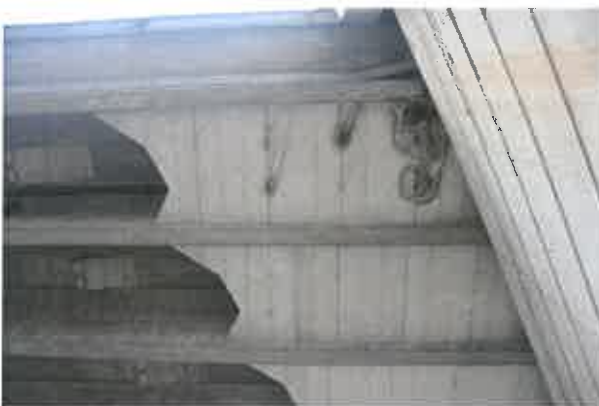
**Slika 26:** Zamakanje preko tlačne plošče ob vmesnih opornikih. Zamakanje je prisotno le med nosilcema, kjer je nameščen sistem za odvodnjavanje, ki je v slabem stanju.

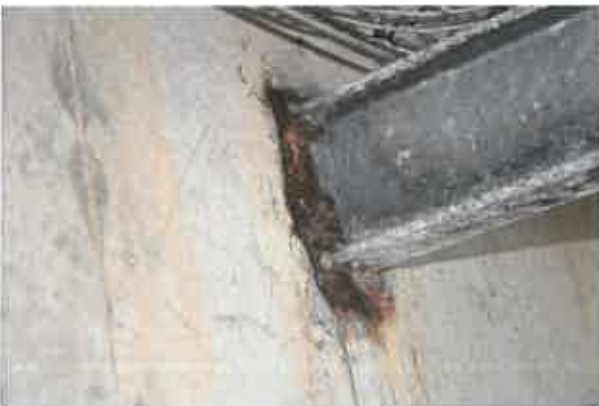
**Slika 27:** Korodirano sidrišče nosilca pohodne rešetke. **Obstaja nevarnost porušitve jeklene konstrukcije.** Priporočena sanacija ali zamenjava poškodovanih delov.

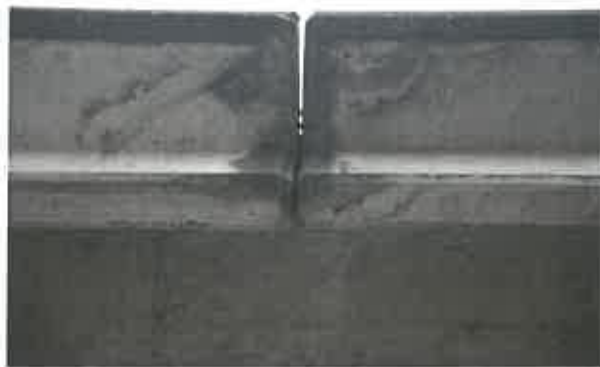
**Slika 28:** Neprimerno tesnjen stik med montažnimi elementi robnega venca, ki omogoča zamakanje med elementoma.

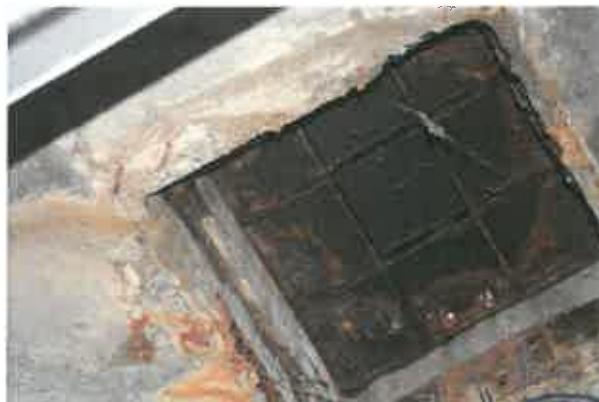
**Slika 31:** Pogled na korodiran jašek iz spodnje strani.

Prekladna konstrukcija je poškodovana v območju jaškov, skozi katere je možno dostopati na pohodno rešetko na gorvodni strani objekta. Jaški in vbetonirani okvirji so korodirani in prepuščajo meteorno vodo, ki se izteka po površini sosednjih T nosilcev. Agresivna meteorna voda posledično povzroča korozijo nosilne armature nosilcev, pohodne rešetke in njene nosilne konstrukcije neposredno pod jaški. Zaradi slabega stanja nosilne konstrukcije pohodne rešetke, neposreden pregled T nosilcev okoli jaškov iz varnostnih razlogov ni bil izveden. **Pri morebitni uporabi pohodne rešetke je nujna uporaba dodatne varovalne opreme**, ki zagotavlja varnost ob primeru njene porušitve. Za preprečitev napredovanja poškodb na priležnih T nosilcih, je potrebno sanirati delaminirane betonske površine v okolici jaškov, jih zamenjati in zagotoviti netesnost pokrovov in s tem preprečiti nadaljnji vdor vode.

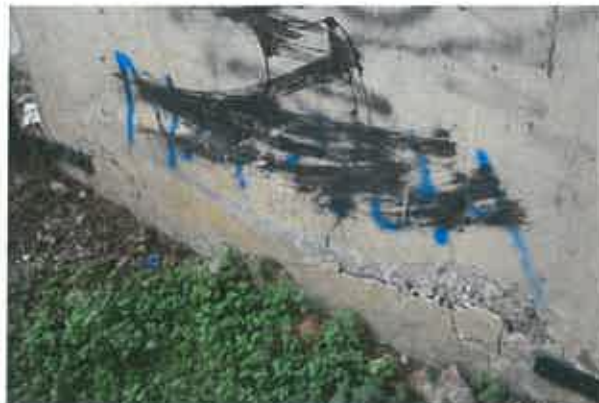
**Slika 32:** Delaminacija betona na spodnji strani desnega stebra osmega opornika.

Na vmesnih opornikih je pristonih nekaj manjših poškodb krovne plasti betona, ki jih je potrebno ustrezno sanirati. Gre predvsem za poškodbe zaradi delaminacije ali premajhne debeline krovne plasti betona.

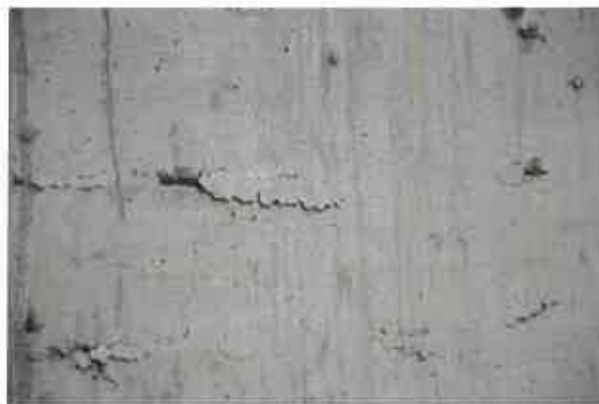
**Slika 33:** Pretanka debelina krovne plasti na levem stebri devetega opornika.

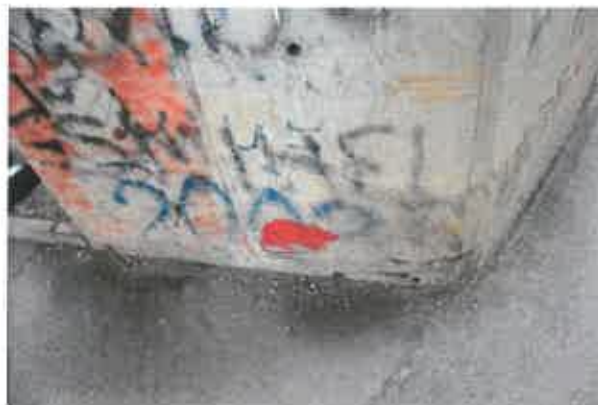
**Slika 34** Delaminacija na spodnji strani levega stebra osmega opornika.

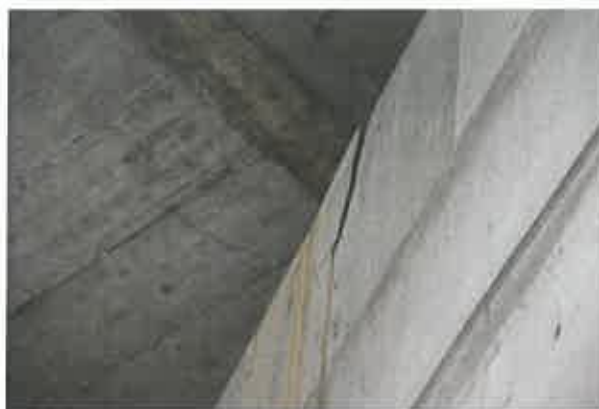
**Slika 35:** Delaminacija na zgornji strani opornika 4. Obstaja nevarnost za uporabnike.

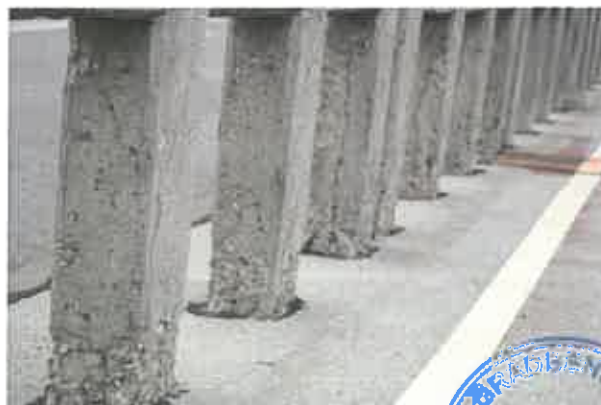
**Slika 39:** Močno poškodovani stebrički betonske ograje.

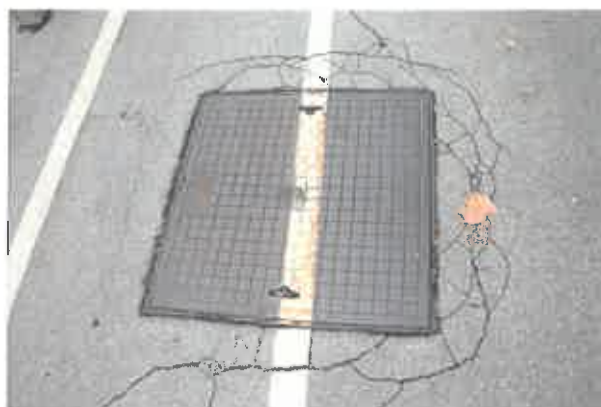
**Slika 41:** Mrežaste razpoke ob jašku.

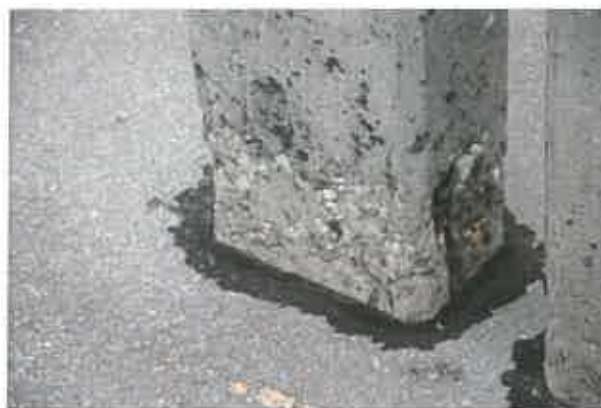
**Slika 44:** Močno poškodovani stebriček betonske ograje.

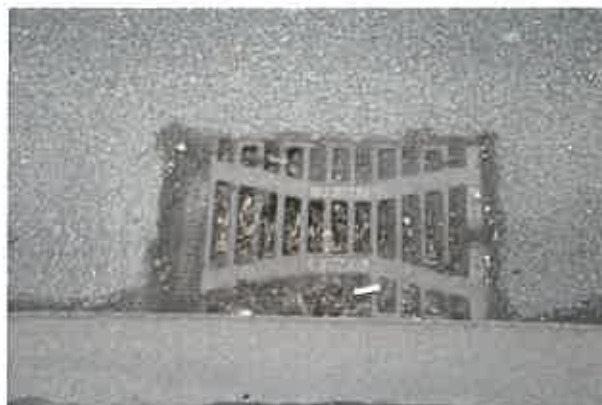
**Slika 45:** Zamašen vtočni del jaška.

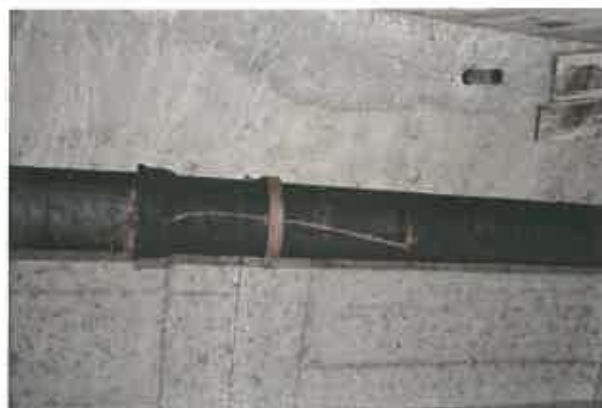
**Slika 48:** Vzdolžna razpoka na litoželeznem cevovodu v devetem polju.

Odvodnjavanje objekta je izvedeno z litoželeznimi odtočnimi cevmi, ki so locirane v prostoru med dolvodnim parom T nosilcev. Cevovodi so močno poškodovani v osmem in devetem polju, kjer so prisotne široke vzdolžne razpoke. Zaradi občutljive lokacije nad igriščem in cesto, je poškodovane dele potrebno zamenjati v najkrajšem možnem času, ali pa jih primerno zavarovati proti morebitnem padcu. Glede na stanje cevovodov bi bila priporočljiva zamenjava celotnega sistema za odvodnjavanje.

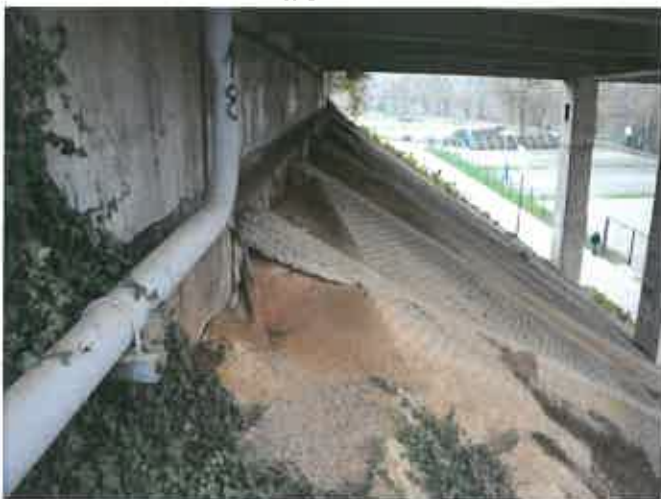
NM00012412202000201.jpg

**Dostop na most-obloga brežine nasipa - kocke - manjkajo**  
opornik 10

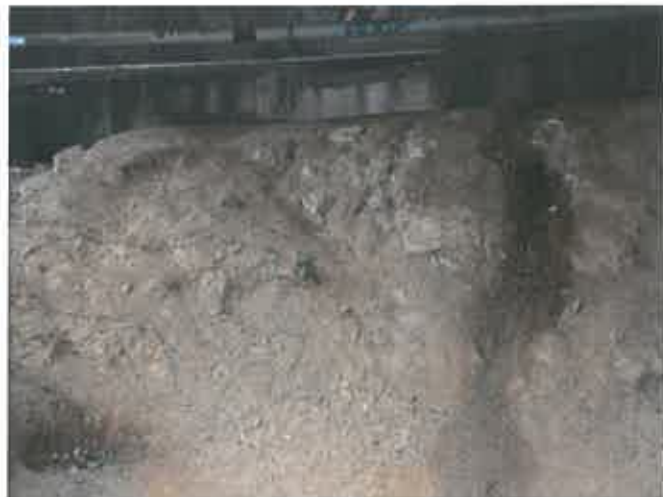
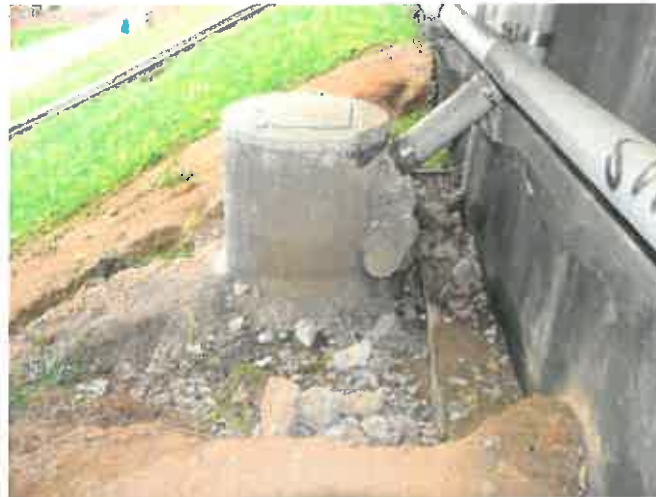
**Brežina nasipnega stožca - erozija brežin**  
opornik 1

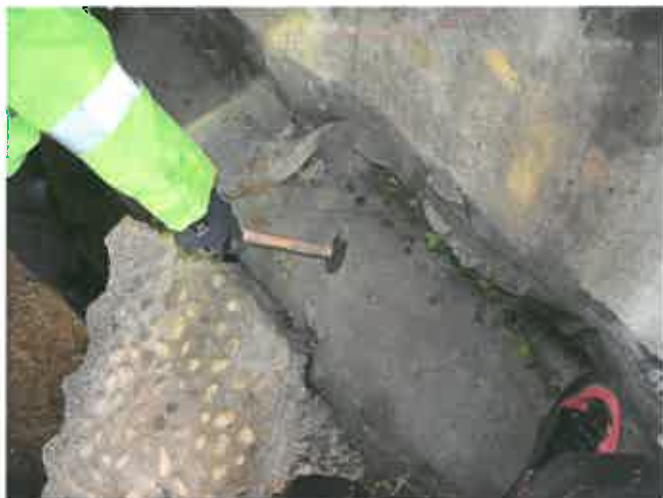
NM00012412202000401.jpg

**Temeljna peta krajnega opornika - votlavost/praznina**  
opornik 10

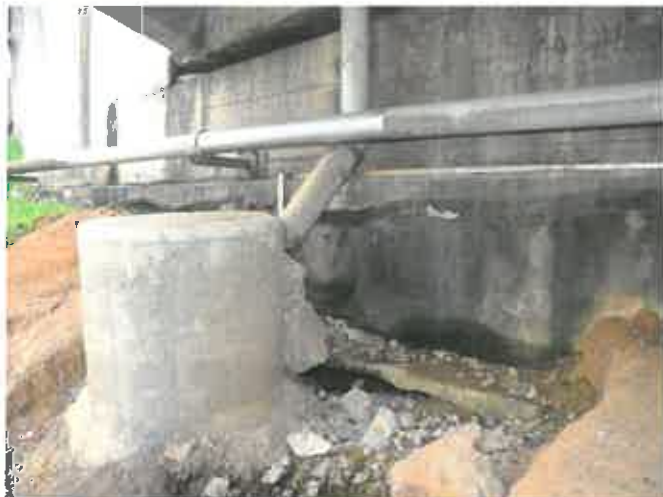
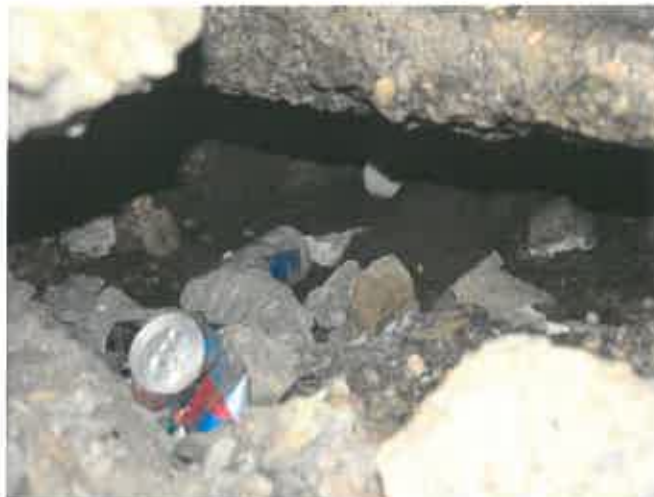
Temeljna peta krajnega opornika - erozijska zajeda  
opornik 1

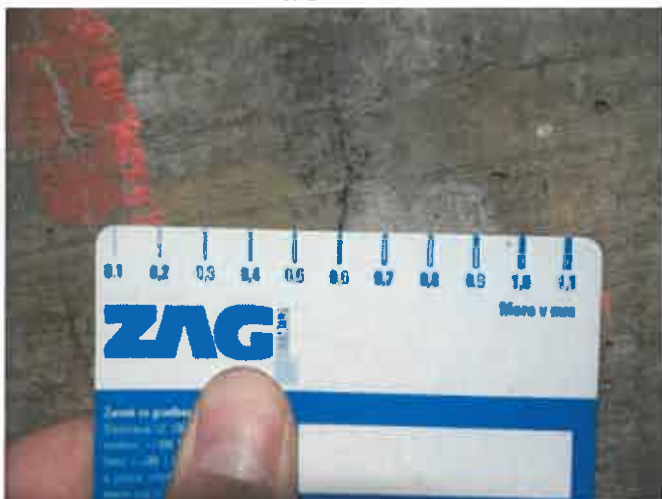
NM00012412202000601.jpg

Krajni opornik-stena - razpoka zaradi posedanja  
opornik 1  
vertikalna, širine 6/10mm

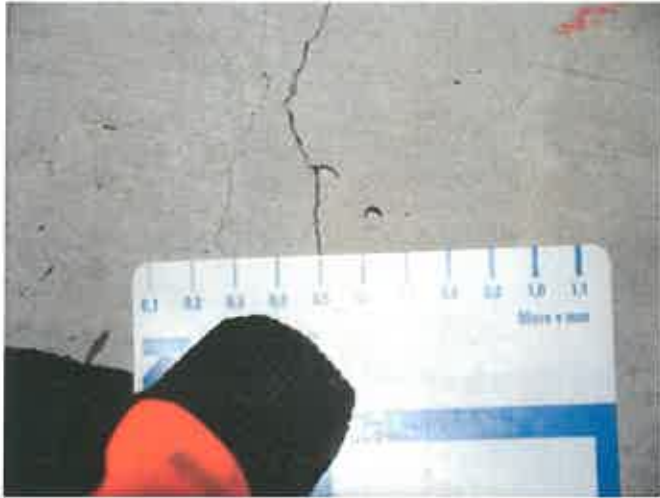
NM00012412202000701.jpg

**Krajni opornik-stena - razpoka zaradi posedanja**  
opornik 10  
vertikalna, širine 5/10mm - skupaj 5 komadov

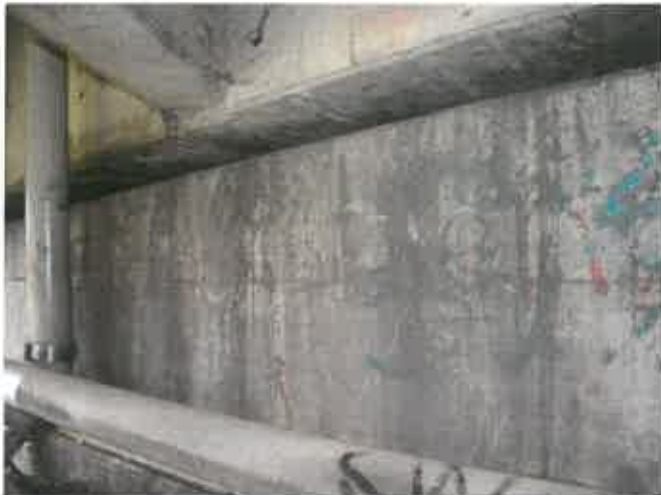
NM00012412202000801.jpg

**Krajni opornik-stena - votlavost/praznina**  
opornik 1  
20% površine

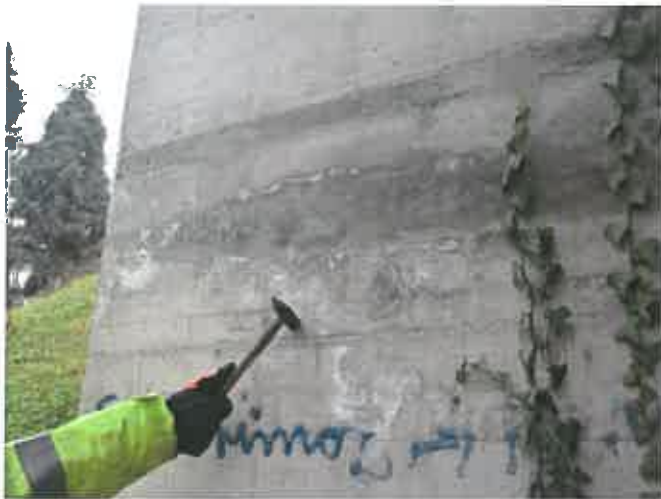
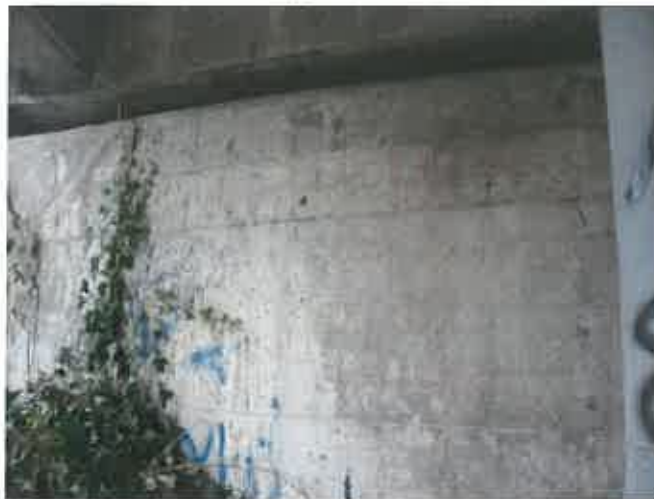
30% površine

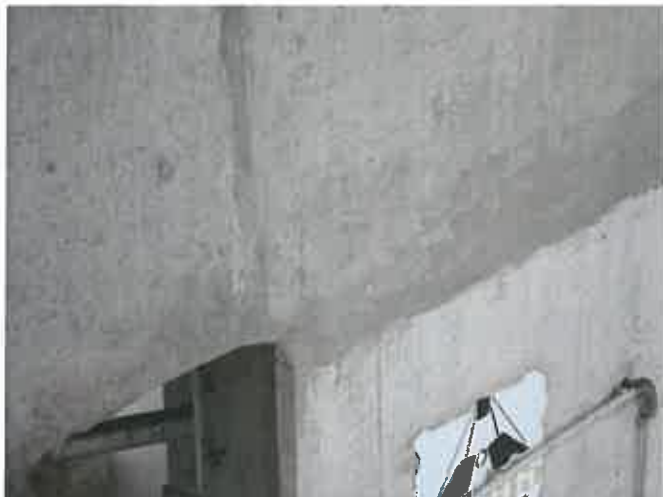
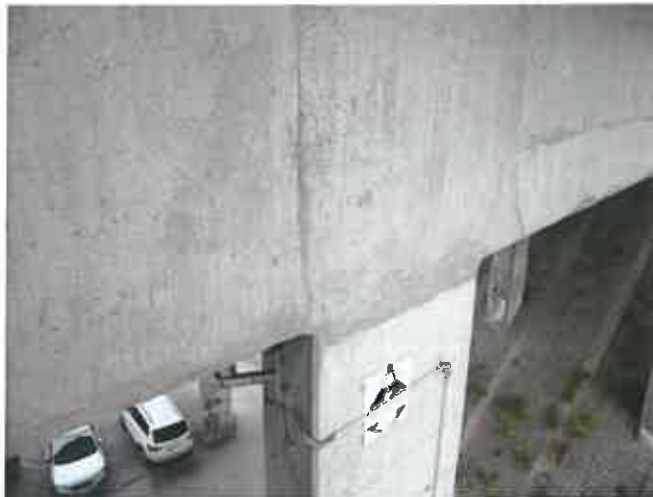
14 NM0001 0412 0226 58 --- 01D SP --- --- ---

**Krajni opornik-steber - tehnološke razpoke**  
opornik 8 - 1. element z desne strani

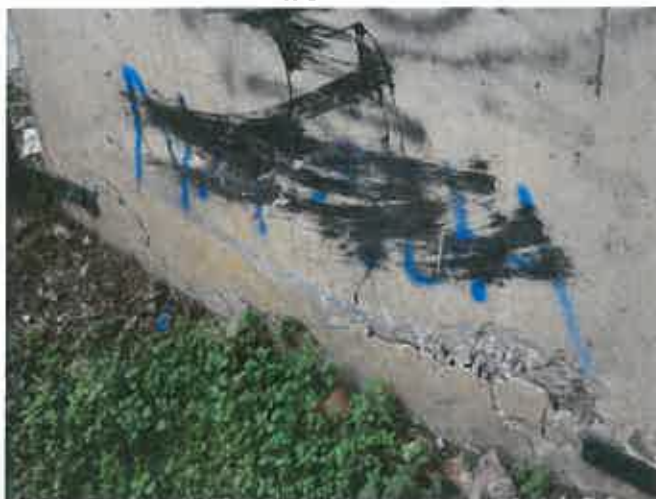
15 NM0001 0412 0226 58 --- 02D SP --- ---- --

**Krajni opornik-steber - luščenje saniranega sloja**  
opornik 8 - 1. element z desne strani, spodaj

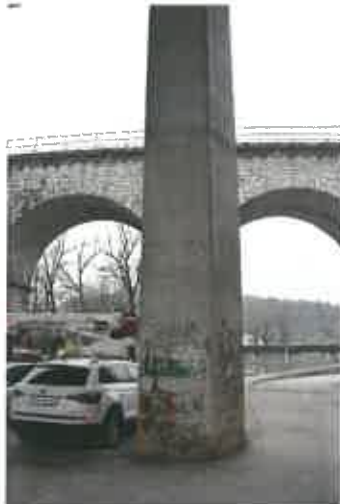
16 NM0001 0412 0311 53 --- 02D -- -- ---- --

**Krajni opornik-steber - luščenje saniranega sloja**  
opornik 8 - 2. element z desne strani, spodaj

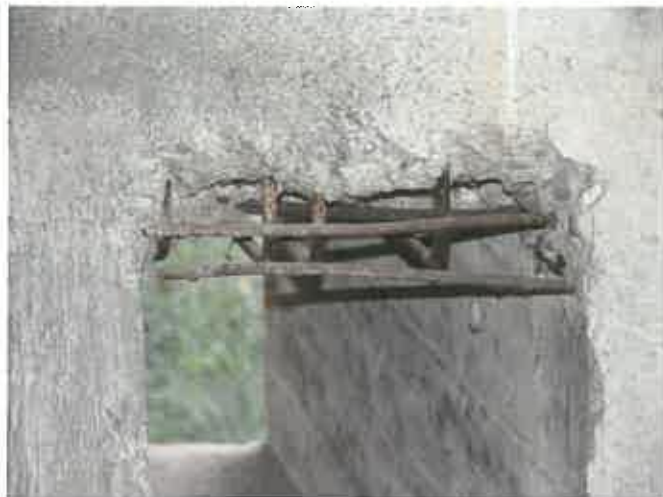
17 NM0001 0414 0167 51 --- --- --- ---

**Krajni opornik-steber - razkrita mehka armatura**  
opornik 3 - 2. element z desne strani

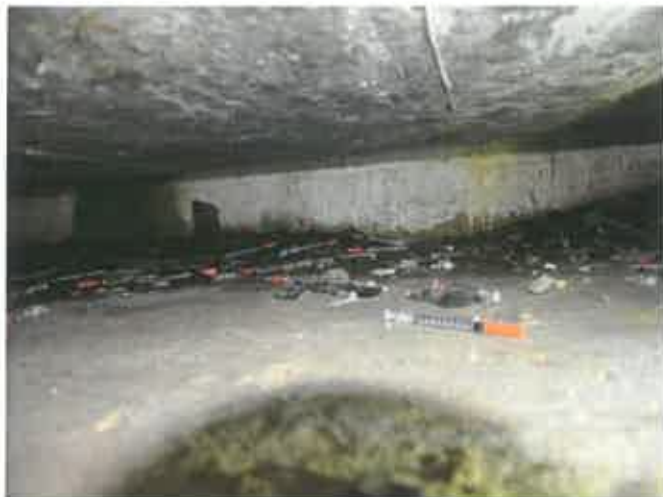
18 NM0001 0419 0253 60 --- --- --- ---

**Krajni opornik-ležiščna polica - vlaga/nečistoča**  
opornik 1

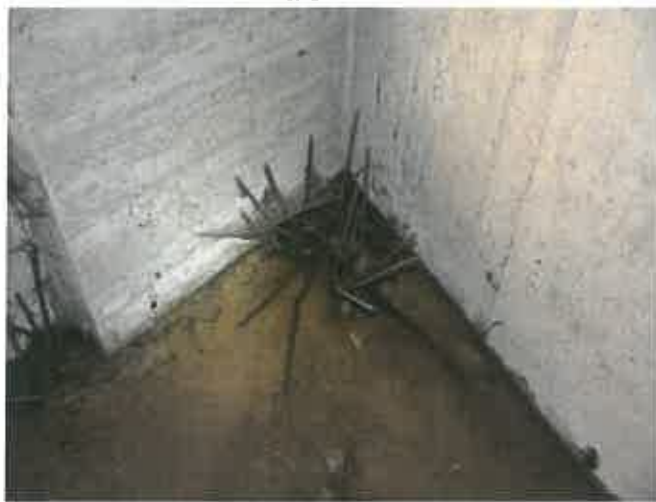
21 NM0001 0451 0218 54 --- --- SP V04 T06K --- ---

**Vmesni opornik-stena - vlaga/nečistoča**  
oporniki od 4 do 6

Zastajanje vode v opornikih

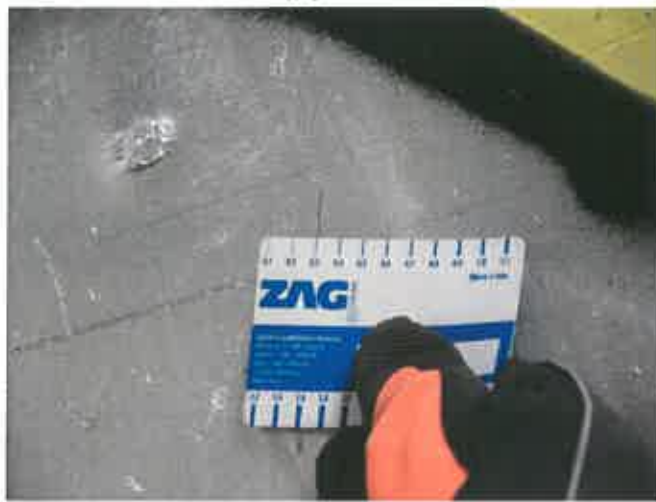
22 NM0001 0451 0218 56 --- SP V04 T05K --- --

**Vmesni opornik-stena - razpoka zaradi posedanja**  
opornik 4 - spodaj  
vertikalna, širine 4/10mm - skupaj 6 komadov

Do debeline 0,4mm

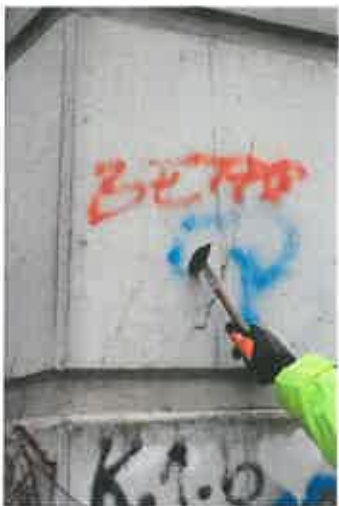
24 NM0001 0451 0244 56 --- ZG --- --- --

**Vmesni opornik-stena - votlavost/praznina**

opornik 4 - leva stran, spodaj

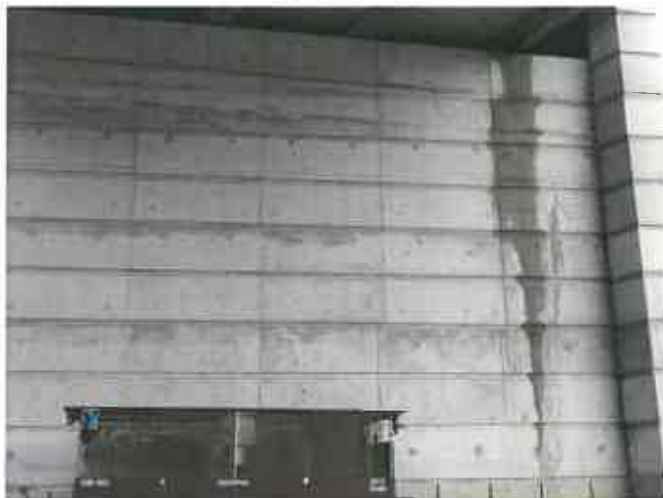
26 NM0001 0451 0263 54 --- -- ZG --- ---- --

Vmesni opornik-stena - sledovi zamakanja na površini  
opornik 5 - zgoraj

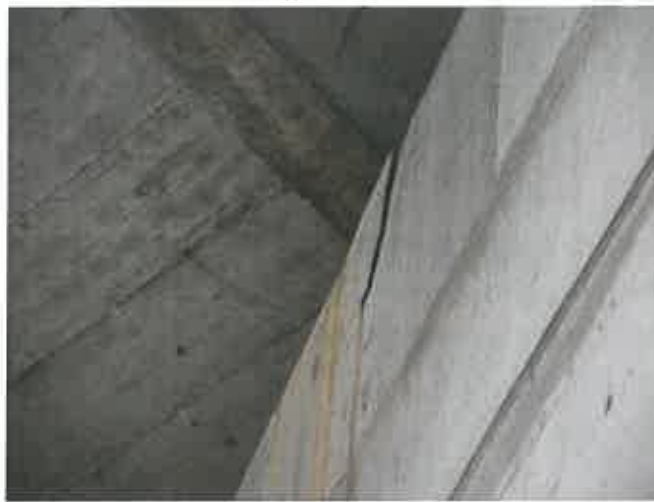
27 NM0001 0451 0263 55 --- -- ZG --- ---- --

Vmesni opornik-stena - odpadanje zaščitnega sloja  
opornik 4 - zgoraj

Varno odstraniti kos preden odpade

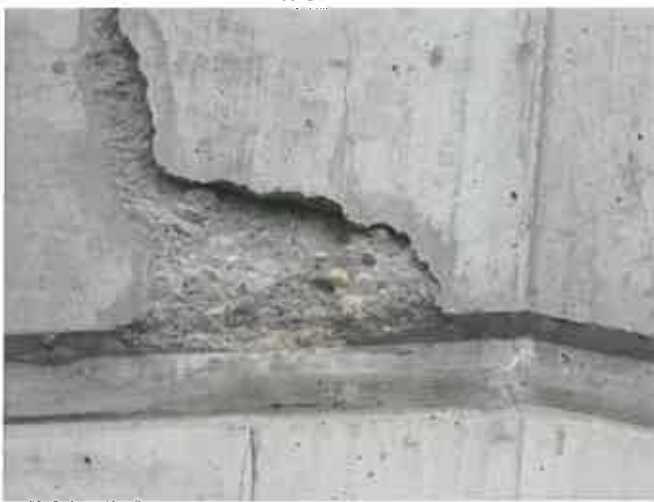
28 NM0001 0451 0264 56 --- D ZG --- ---- --

Vmesni opornik-stena - odpadanje zaščitnega sloja  
opornik 5 - zgoraj

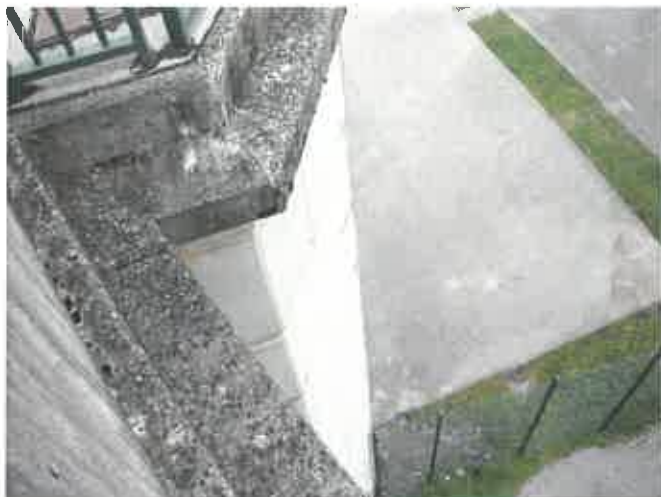
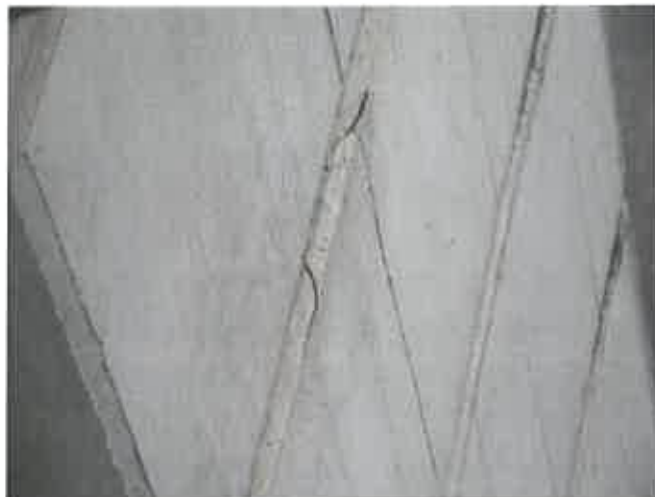
29 NM0001 0452 12 0264 52 --- 01D SP --- ---- --

**Vmesni opornik-stena - odlom zaščitnega sloja vzdolž roba**  
opornik 6 - desna stran, zgoraj

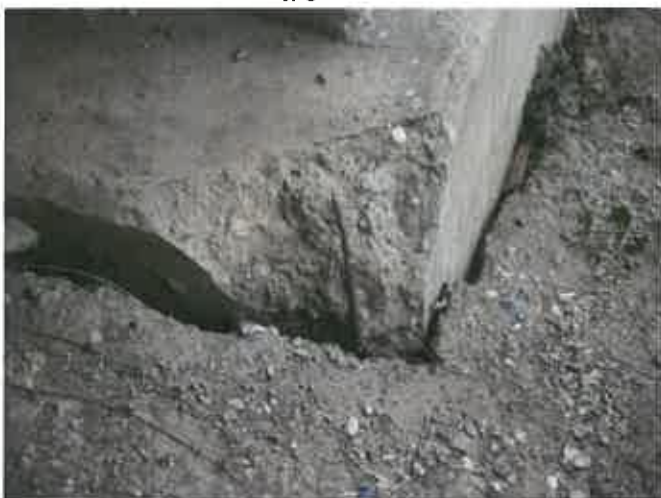
30 NM0001 0452 0316 59 --- 03D --- --- ---

**Vmesni opornik-steber, levo - odlom zaščitnega sloja vzdolž roba**  
opornik 2 - 1. element z desne strani, spodaj

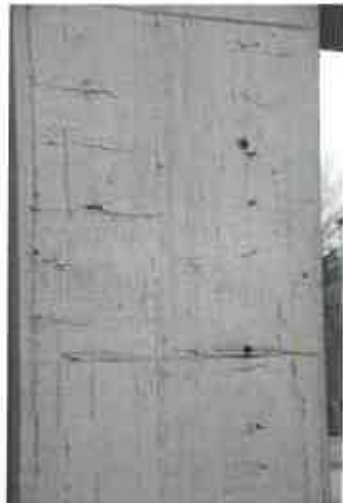
31 NM0001 0542 546 --- --- --- --- BP

**Vmesni opornik-steber - razkrita stremena**  
opornik 9 - 3. element z desne strani

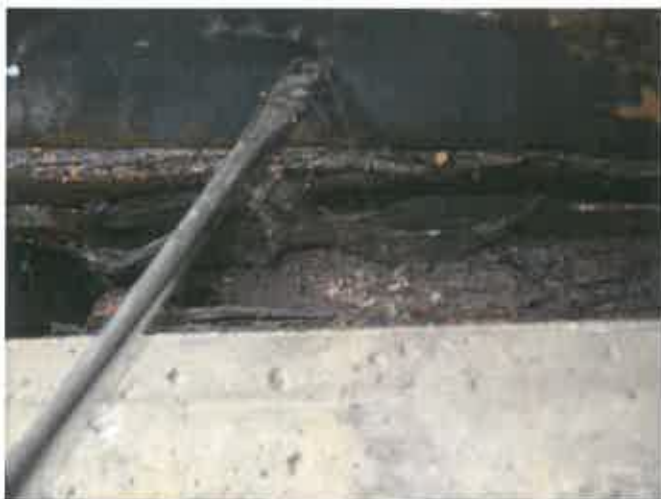
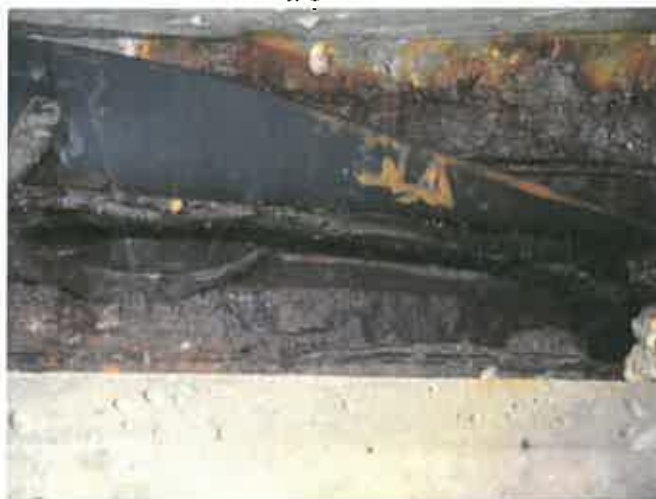
34 NM0001 0553 0823 52 --- 01D --- -- --

**Teflonsko ležišče-jeklena plošča - korozija jekla**

Zamenjava vseh ležišč opornika 9

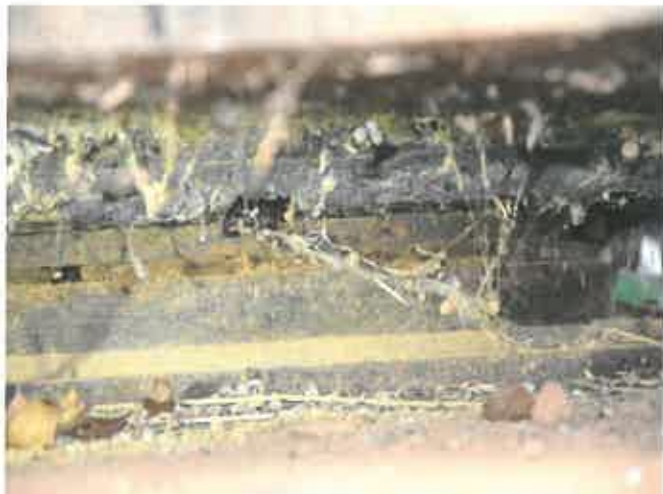
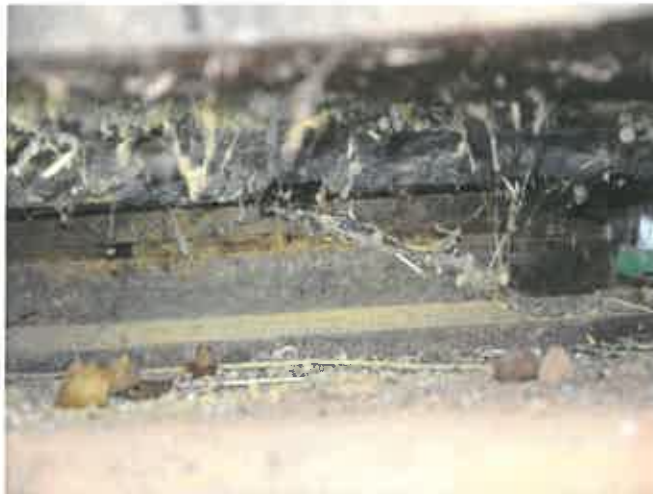
35 NM0001 0553 0823 60 --- -- -- UNC --- -- --

**Teflonsko ležišče-jeklena plošča - korozija jekla**

opornik 2 - 1. element z desne strani

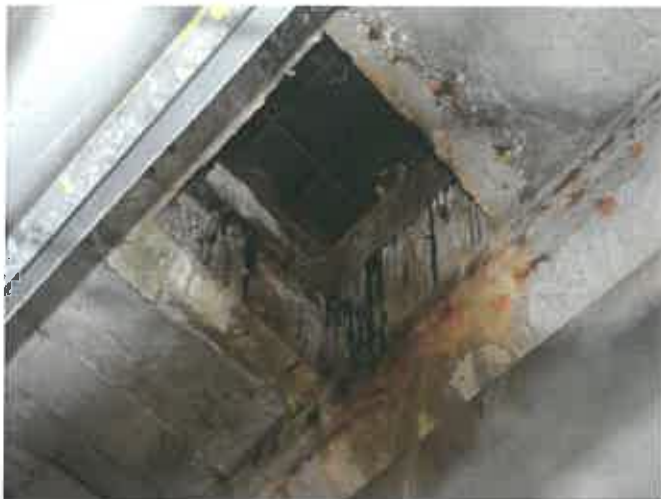
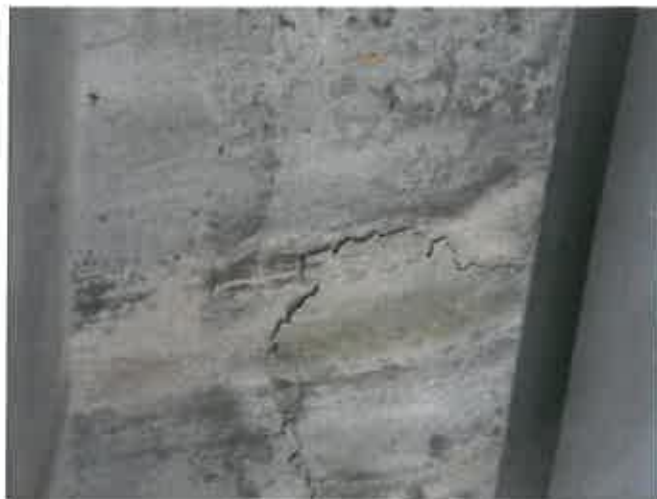
37 NM0001 0633 --- BP

Zaradi zamakanja ob jaških

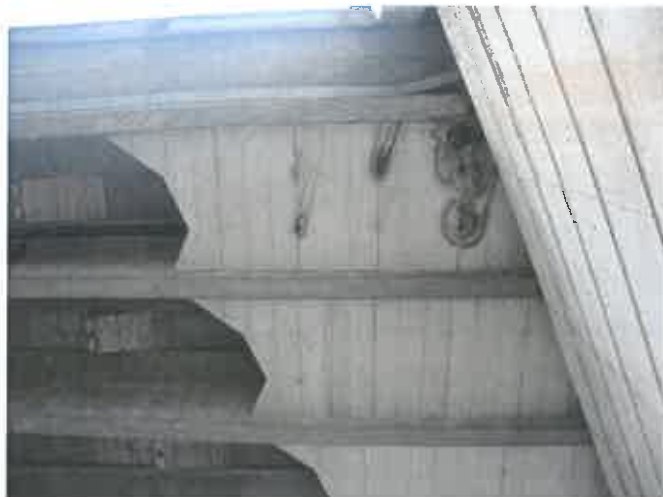
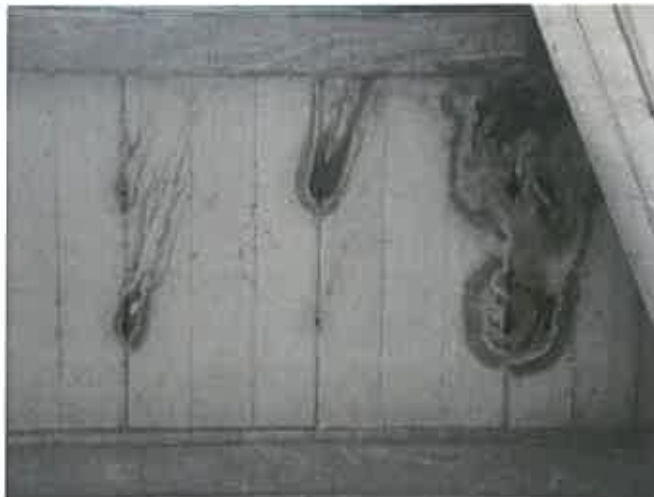
39 NM0001 0634 0255 06 --- D --- --- ---

**Tlačna plošča ob podpori - zamakanje ob cevkah za pronicajočo vodo**  
polje 5 - desna stran

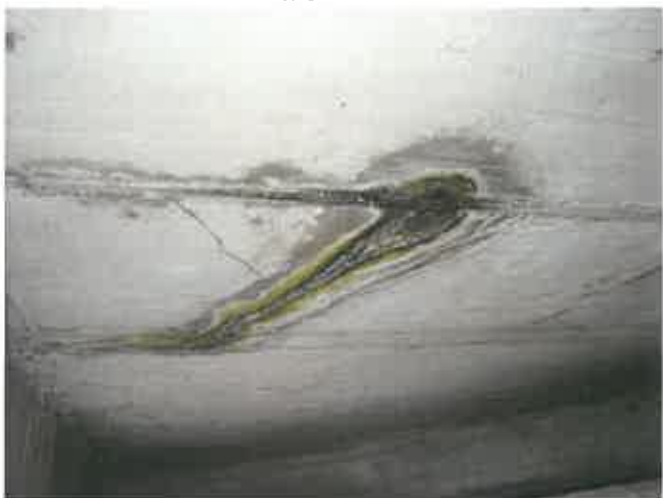
40 NM0001 0651 0263 09 PO2 --- -- 50F --- --

**Tlačna plošča ob podpori - zamakanje ob cevkah za pronicajočo vodo**  
polje 6 - desna stran

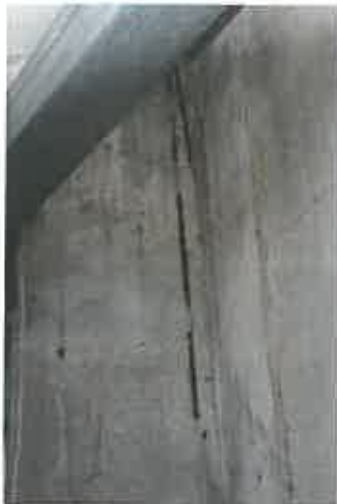
43 NM0001 0715 0217 07 --- D -- SOL --- --- ---

**Prečnik nad vmesno podporo - razkrita stremena**  
opornik 6 - desna stran

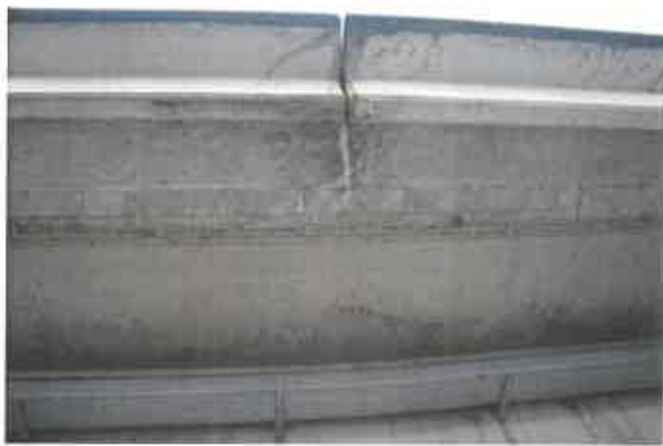
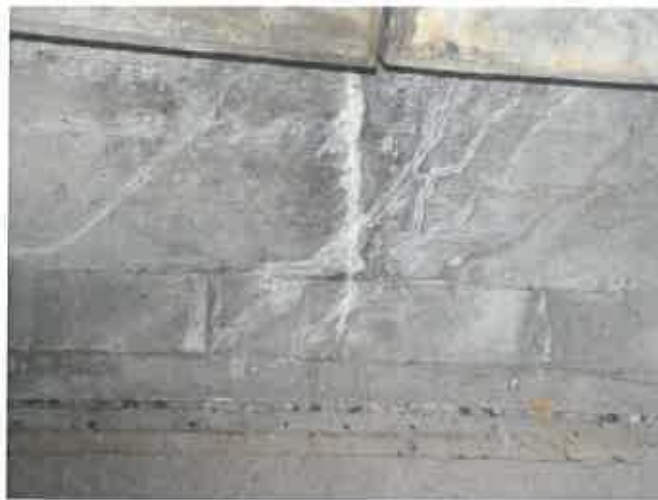
44 NM0001 0715 0251 --- STV ---

**Robni venec - razpoka zaradi oviranega krčenja**  
polje 7 - desna stran  
izločanje soli

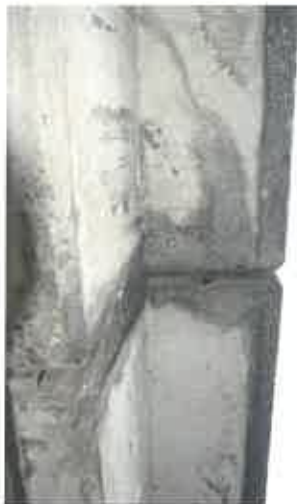
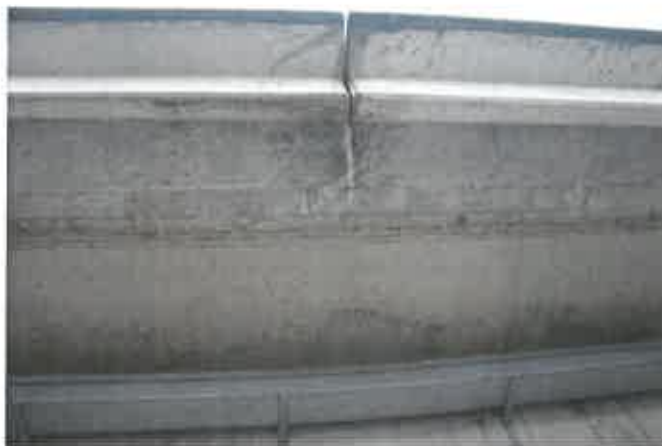
45 NM0001 0720 0727 --- STV ---

**Robni venec - zamakanje skozi stik  
na veliko mestih**

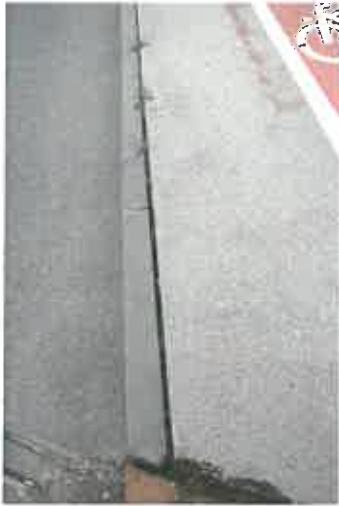
NM00012412202004601.jpg

**Vzdolžna rega-hodnik/robnik - rega manjka zalivna masa**  
opornik 10 - desna stran

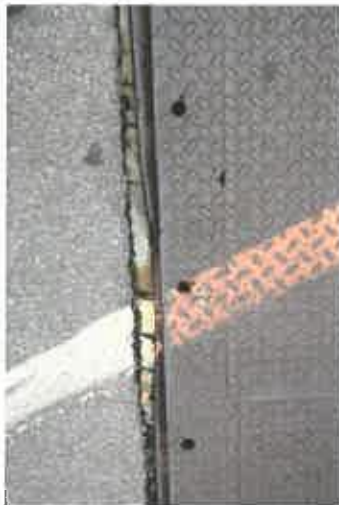
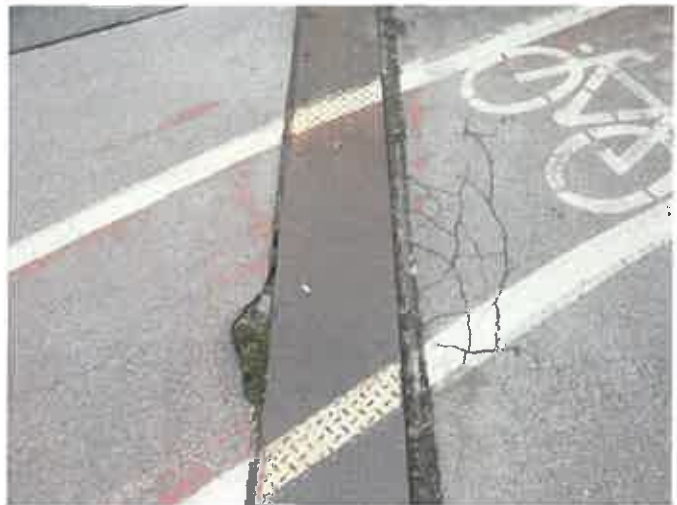
### Prečna rega na hodniku - asfalt - razpoka vzdolž dilatacije

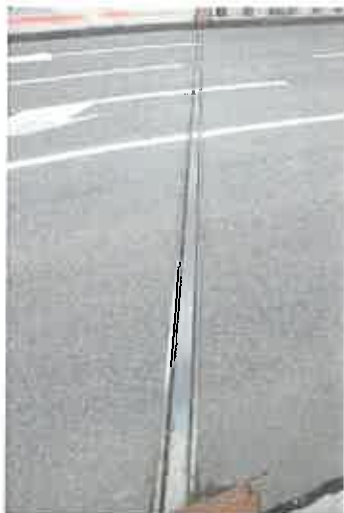
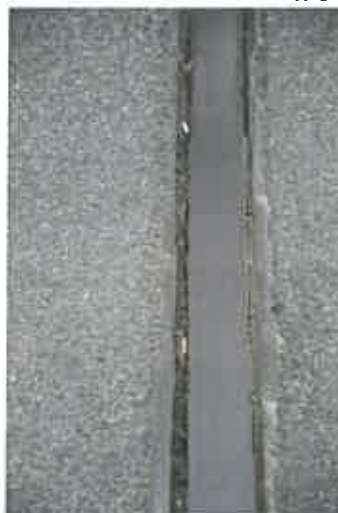
**Dilatacija na vozišču-rega - zapolnjeno z blatom**  
oba krajna opornika

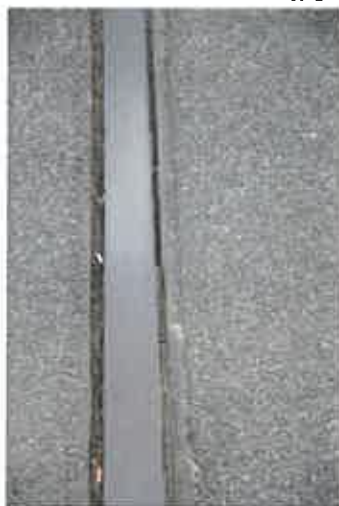
NM00012412202004901.jpg

**Dilatacija na vozišču-rega - neenakomerno naleganje**  
opornik 10

Neenakomerni razmak-nepravilno delovanje

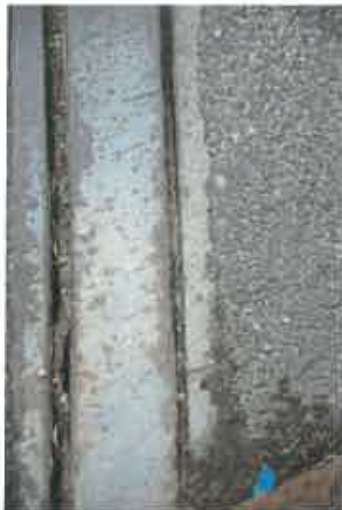
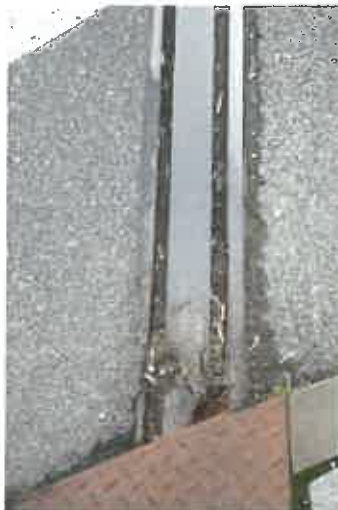
**Dilatacija na vozišču-kovinski profil - poškodovana protikorozijska zaščita**

oba krajna opornika

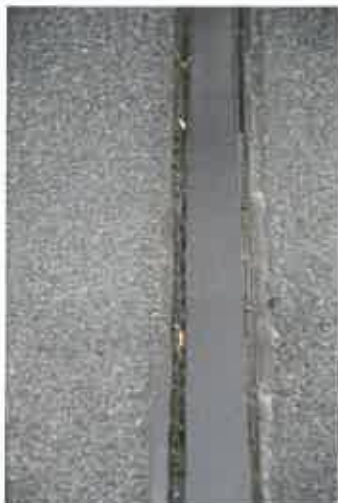
NM00012412202005101.jpg

**Dilatacija na vozišču-tesnilni vložek - dilatacija ne tesni**

oba krajna opornika

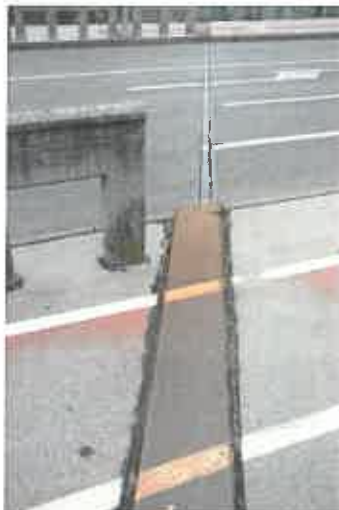
NM00012412202005202.jpg

Dilatacija na hodniku-krovna pločevina - korozija jeklenih delov  
oba krajna opornika

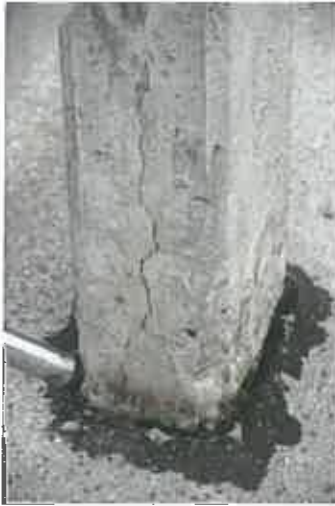
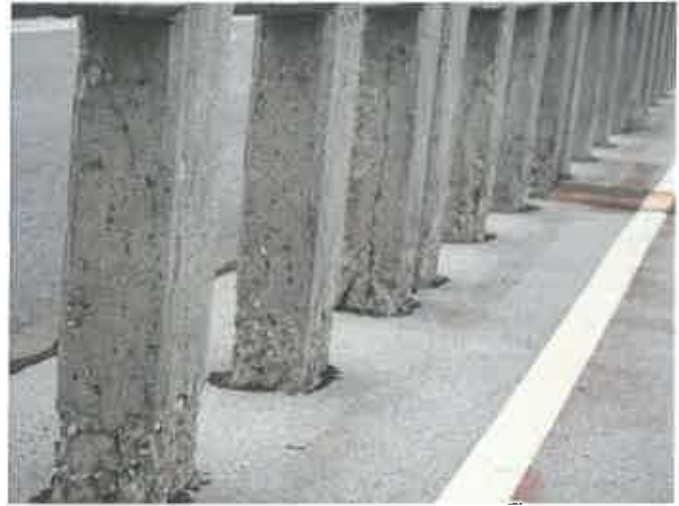
## Odbojni betonski blok-na mostu - beton - razpadanje na veliko mestih

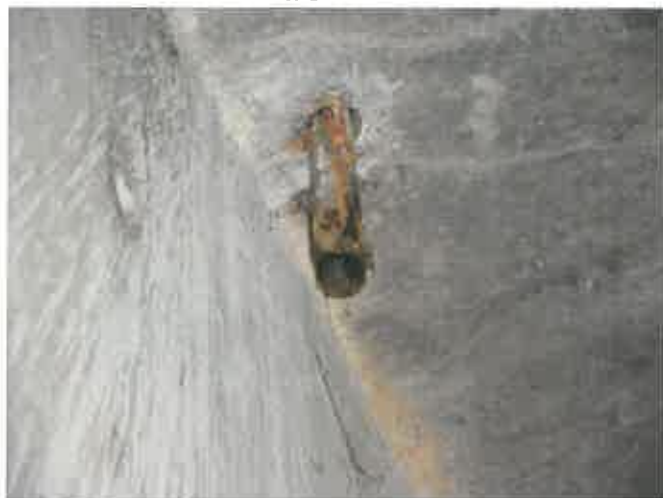
NM00012412202005701.jpg

Izlivniki-iztočni del - korozija

polje 2

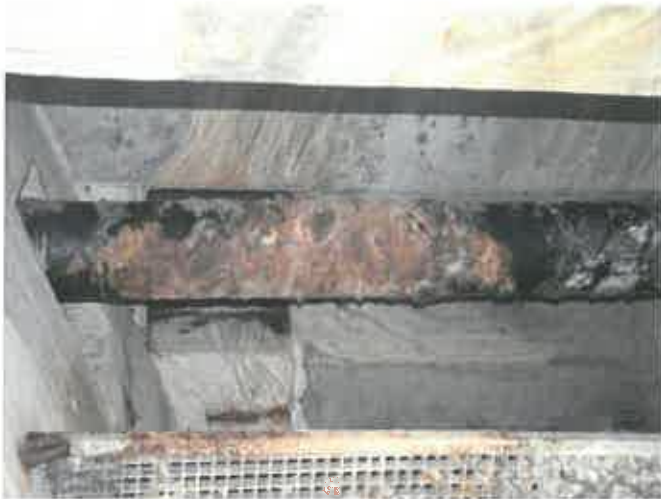
NM00012412202005801.jpg

Izlivniki-cevovodi - korozija

polje 1 - leva stran
