**ODDELEK ZA KONSTRUKCIJE****Odsek za mostove in inženirske objekte****Ljubljana, 19.2.2021****POROČILO****št. 0880-20-620-1****o pregledu Šmihelskega mostu čez Krko****Naročnik: Občina Novo mesto, Seidlova cesta 1, 8000 Novo mesto****Naročilo: 20-0111000880 z dne 14.9.2020****Nosilec naloge: Ratko Švraka, mag. inž. grad.****Vodja enote: dr. Andrej Anžlin, univ. dipl. inž. grad****Direktor:

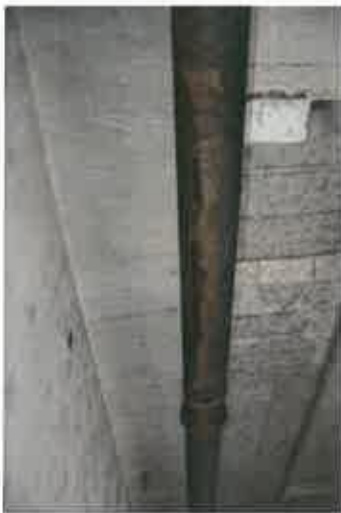
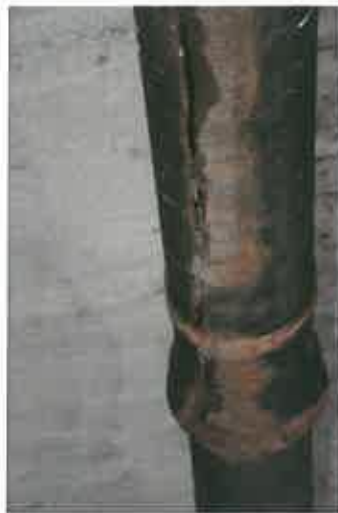
polje 6 - desna stran

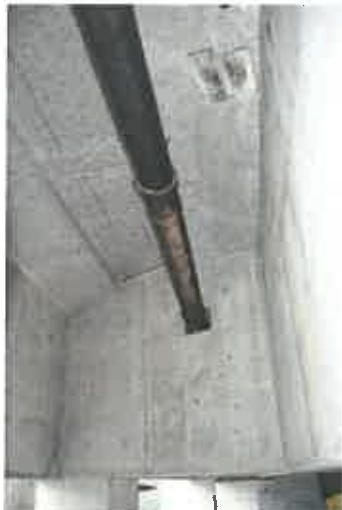
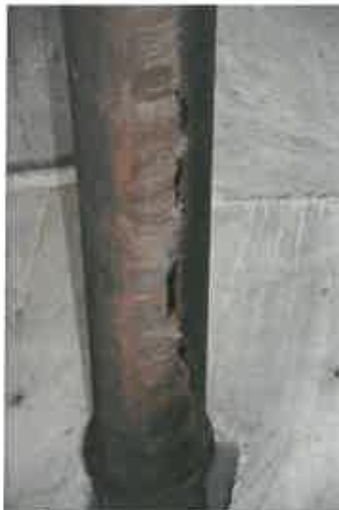
polje 9 - desna stran

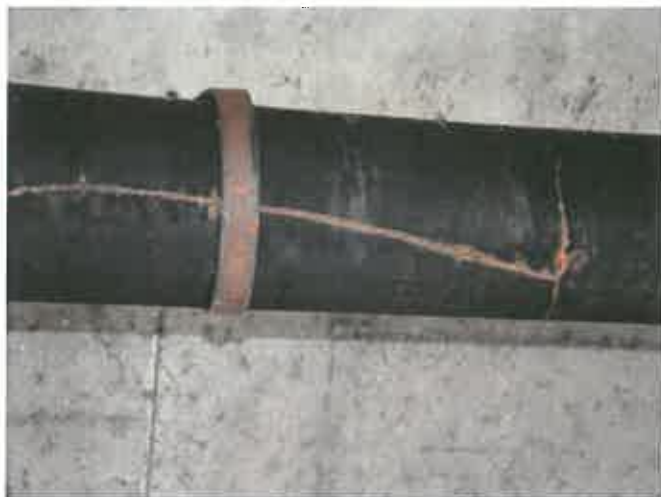
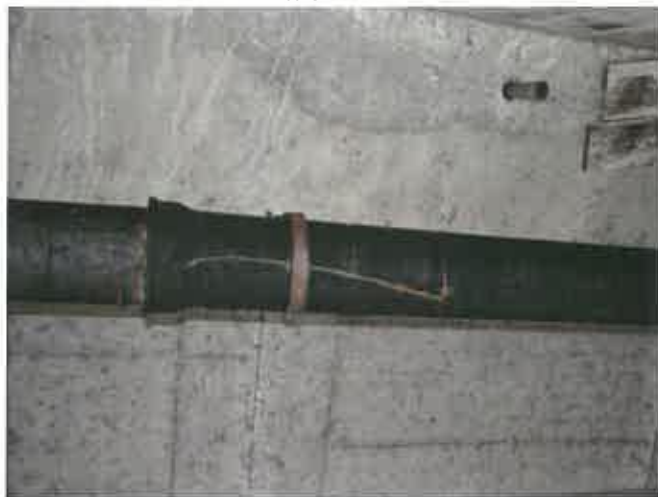
polje 9 - desna stran
